# Diagnostic du réseau d'assainissement CCBVIR Réseau d'eaux usées

**RV N°  
00772  
Séparatif  
eaux  
usées  
(HY13 B0001)**

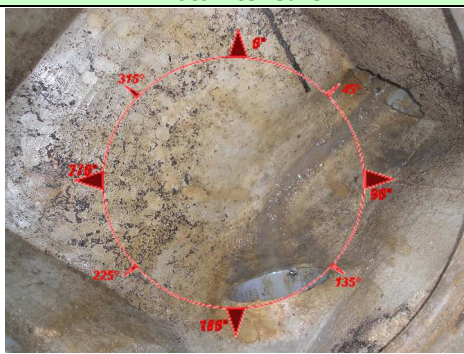
| Photo intérieure | caractéristiques des canalisations | | | | | |

| Observations sur les collecteurs | |
|---|---|
| 1 | Arrivée en chute |
