# **Diagnostic du réseau d'assainissement CCBVIR Réseau d'eaux usées**

**RV N°  
 00783  
 Séparatif  
 eaux  
 usées  
 (HY13 B0001)**

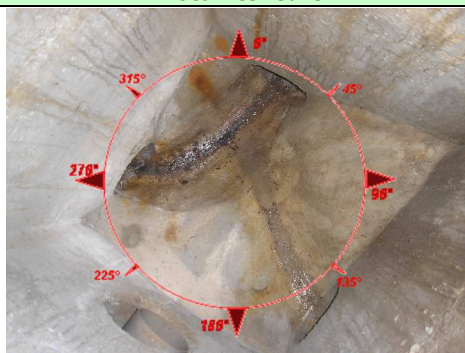
Photo intérieure	caractéristiques des canalisations					
	Collecteur	Angle	Géométrie	Nature	FE/TN	FE/NGF

1:Arrivée I	181 °	Ø200	PVC	1,300 m	NR m
	2:Arrivée II.1	341 °	Ø200	PVC	1,300 m	NR m
	3:Arrivée II.2	274 °	Ø120	PVC	0,760 m	NR m
	8:Exutoire I	81 °	Ø200	PVC	1,300 m	NR m

Observations sur les collecteurs	
1	
2	
3	Arrivée en chute
8
