Diagnostic du réseau d'assainissement CCBVIR Réseau d'eaux usées

**RV N°
 00794
 Séparatif
 eaux
 usées
 (HY13 B0001)**

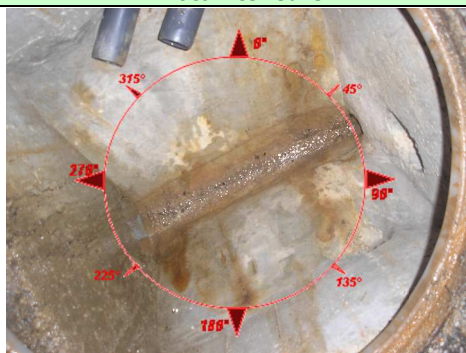
| Photo intérieure | caractéristiques des canalisations | | | | | |

| Observations sur les collecteurs | |
|---|---|
| 2 | Arrivée en chute |
| 3 | Arrivée en chute |
| 4 | Arrivée en chute |
| 5 | Arrivée en chute |
