Diagnostic du réseau d'assainissement CCBVIR Réseau d'eaux usées

**RV N°
00795
Séparatif
eaux
usées
(HY13 B0001)**

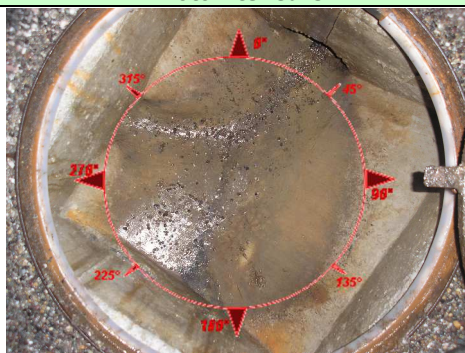
| Photo intérieure | caractéristiques des canalisations | | | | | |

| Observations sur les collecteurs | |
|---|---|
| 1 | Arrivée en chute |
| 2 | Arrivée en chute |
| 3 | Arrivée en chute |
| 4 | Arrivée en chute |
| 5 | Arrivée en chute |
