Diagnostic du réseau d'assainissement CCBVIR Réseau d'eaux usées

**RV N°
 00802
 Séparatif
 eaux
 usées
 (HY13 B0001)**

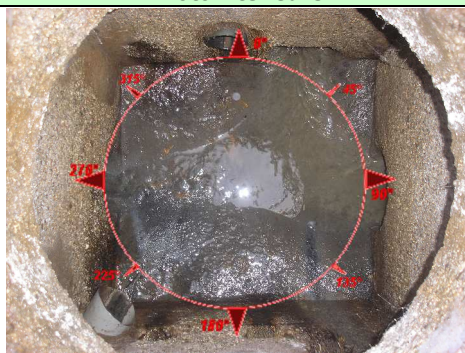
1:Arrivée I	88 °	Ø250	PVC	1,380 m	NR m
	2:Arrivée II.1	201 °	Ø120	PVC	1,000 m	NR m
	3:Arrivée II.2	272 °	Ø200	Fibro ciment	1,380 m	NR m
	4:Arrivée II.3	19 °	Ø120	PVC	0,970 m	NR m
	5:Arrivée II.4	162 °	Ø100	PVC	0,700 m	NR m
	8:Exutoire I	3 °	Ø300	PVC	1,380 m	NR m

Observations sur les collecteurs	
1	
2	Arrivée en chute
3	
4	Arrivée en chute
5	Arrivée en chute
8

Observations sur la cunette
Présence de racines

Travaux proposés
Réhabilitation ponctuelle
