DIAGNOSTIC DU RÉSEAU D'ASSAINISSEMENT CCBVIR RÉSEAU D'EAUX USÉES

**RV N°
00805
SÉPARATIF
EAUX
USÉES
(HY13 B0001)**

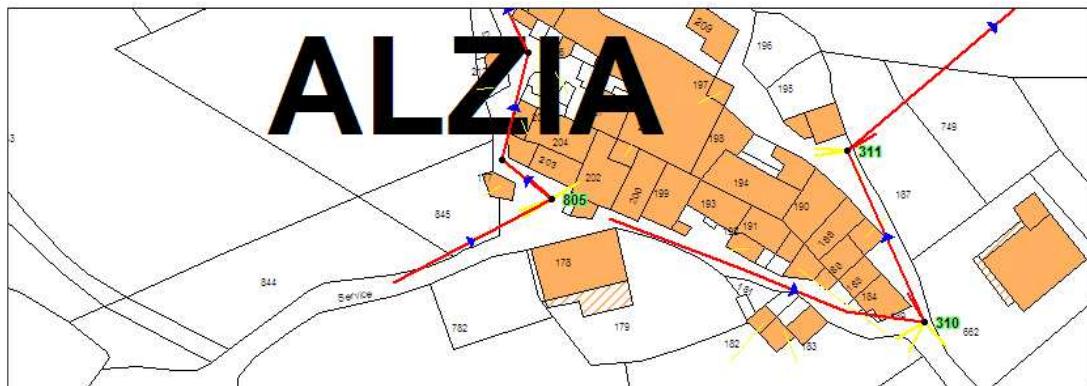
PHOTO INTÉRIEURE

| 1 | Arrivée en chute |
| 2 | Arrivée en chute |
| 3 | Arrivée en chute |

Obstacle dépôts | Absence de cunette

TAMPON CASSE
