**RÉSULTATS DES TESTS À LA FUMÉE
CCBVIR - COMMUNE DE CORBARA**

**AF
N° 00134**
(HY13 B001)

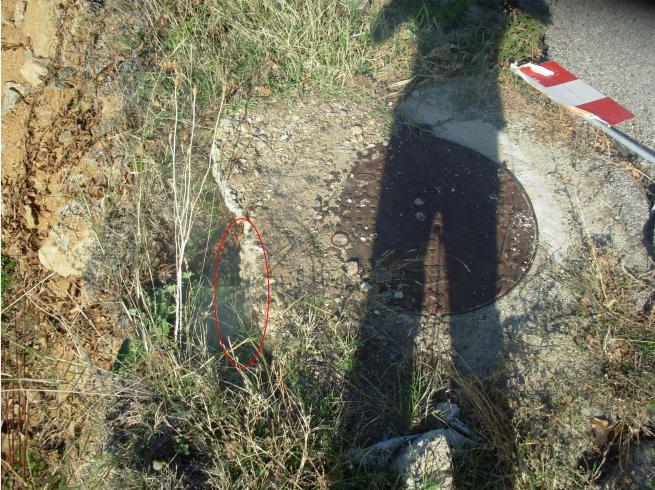
CAMPAGNE Fumée équipe 1 TYPE D'ANOMALIE Autre DOMAINE APPLICATION Public SURFACE RACCORDÉE 2 m ² LOCALISATION Adresse propriétaire : Parcelle : REGARD D'INJECTION
PROPOSITION DE TRAVAUX Etanchéification du défaut d'infiltration

RÉPONSE À LA FUMÉE	VALIDATION AU COLORANT
<input checked="" type="checkbox"/> Rapide <input checked="" type="checkbox"/> Nette <input type="checkbox"/> Différée <input type="checkbox"/> Diffuse	<input type="checkbox"/> Connection hydraulique avérée par traçage au colorant <input checked="" type="checkbox"/> Pas de contrôle au colorant pratiqué (élément inaccessible, propriétaire absent, prestation non prévue...) <input type="checkbox"/> Connection hydraulique invalidée par traçage au colorant

COMMENTAIRES
Défaut d'étanchéité du regard.
