## RÉSULTATS DES TESTS À LA FUMÉE CCBVIR - COMMUNE DE CORBARA

**AF**  
**N° 00135**  
(HY13 B001)

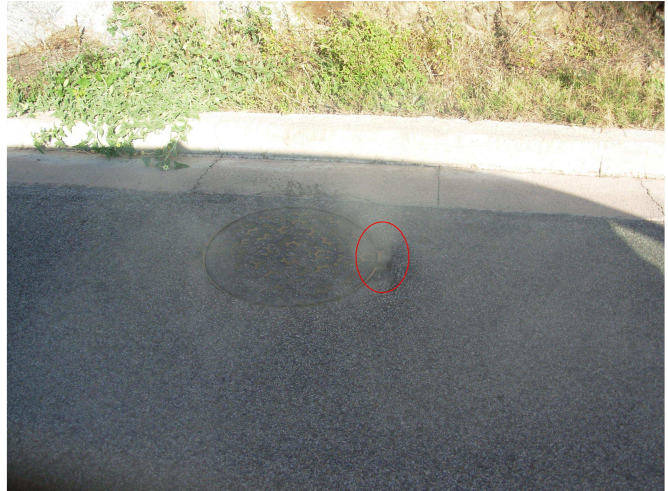
<b>CAMPAGNE</b> Fumée équipe 1
	<b>TYPE D'ANOMALIE</b> Autre
	<b>DOMAINE_APPLICATION</b> Privé
	<b>SURFACE RACCORDÉE</b> 5 m <sup>2</sup>
	<b>LOCALISATION</b> Adresse propriétaire : Parcelle :
	<b>REGARD D'INJECTION</b>
<b>PROPOSITION DE TRAVAUX</b>	
Etanchéification du défaut d'infiltration

RÉPONSE À LA FUMÉE	VALIDATION AU COLORANT
<input checked="" type="checkbox"/> Rapide <input checked="" type="checkbox"/> Nette <input type="checkbox"/> Différée <input type="checkbox"/> Diffuse	<input type="checkbox"/> Connection hydraulique avérée par traçage au colorant <input checked="" type="checkbox"/> Pas de contrôle au colorant pratiqué (élément inaccessible, propriétaire absent, prestation non prévue...) <input type="checkbox"/> Connection hydraulique invalidée par traçage au colorant

COMMENTAIRES
<p>Défaut d'étanchéité du regard. La surface de ruissellement intrusif est difficilement appréciable, l'estimation indiquée constitue un minimum.</p>
