RÉSULTATS DES TESTS À LA FUMÉE CCBVIR - COMMUNE DE CORBARA

**AF
N° 00136**
(HY13 B001)

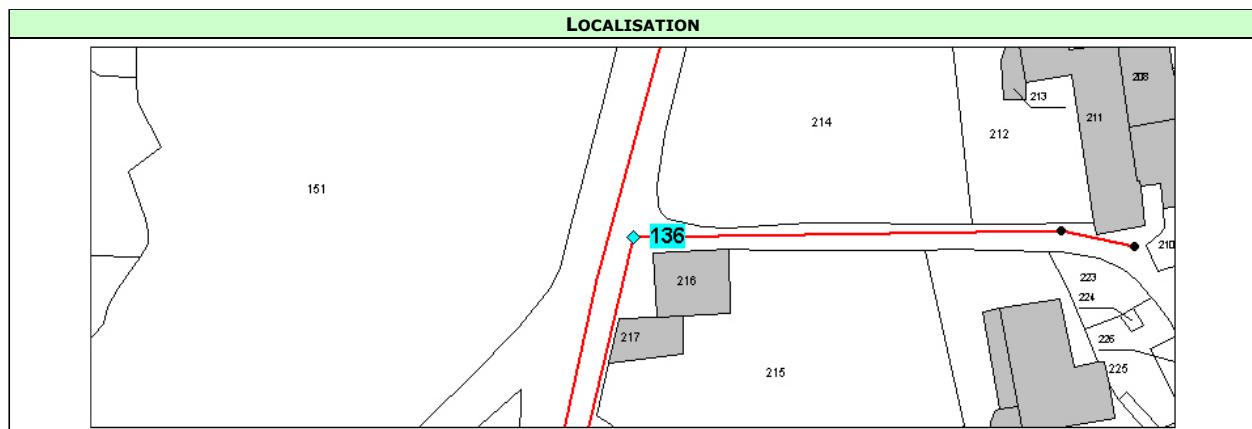
PHOTO		DESCRIPTION	
		CAMPAGNE Fumée équipe 1 TYPE D'ANOMALIE Autre DOMAINE APPLICATION Public SURFACE RACCORDÉE 20 m ² LOCALISATION Adresse propriétaire : Parcelle : REGARD D'INJECTION	
		PROPOSITION DE TRAVAUX Etanchéification du défaut d'infiltration

COMMENTAIRES
Défaut d'étanchéité du regard, cadre perforé.
La surface de ruissellement intrusif est difficilement appréciable, l'estimation indiquée constitue un minimum.
.
