**RÉSULTATS DES TESTS À LA FUMÉE
CCBVIR - COMMUNE DE CORBARA**

**AF
N° 00137**
(HY13 B001)

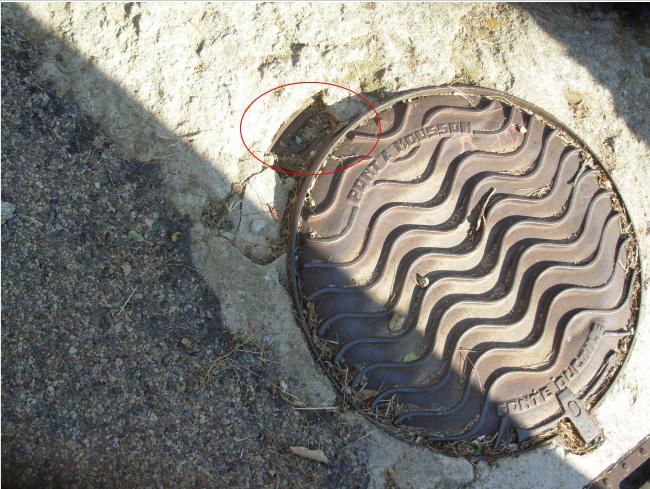
CAMPAGNE Fumée équipe 1 TYPE D'ANOMALIE Autre DOMAINE APPLICATION Public SURFACE RACCORDÉE 20 m ² LOCALISATION Adresse propriétaire : Parcelle : REGARD D'INJECTION
PROPOSITION DE TRAVAUX Etanchéification du défaut d'infiltration

COMMENTAIRES
Défaut d'étanchéité du regard, cadre perforé. La surface de ruissellement intrusif est difficilement appréciable, l'estimation indiquée constitue un minimum.
