**RÉSULTATS DES TESTS À LA FUMÉE  
CCBVIR - COMMUNE DE CORBARA**

**AF  
N° 00138**  
(HY13 B001)

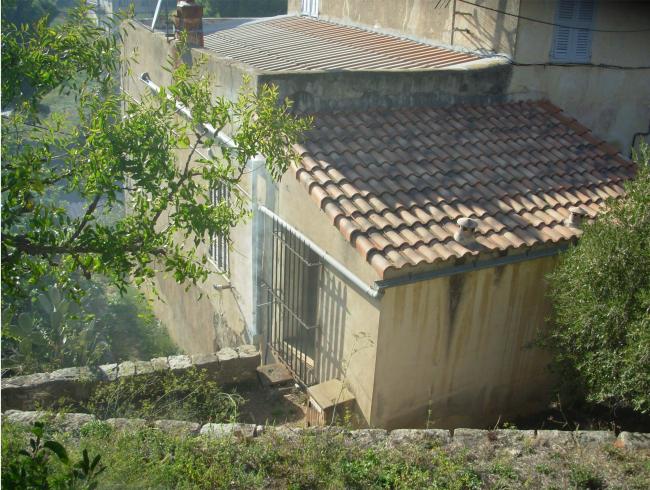
<b>CAMPAGNE</b> Fumée équipe 1 <b>TYPE D'ANOMALIE</b> Gouttière <b>DOMAINE APPLICATION</b> Privé <b>SURFACE RACCORDÉE</b> 30 m <sup>2</sup> <b>LOCALISATION</b> Adresse propriétaire : n°2 route d'Occiglioni Parcelle : <b>REGARD D'INJECTION</b>
<b>PROPOSITION DE TRAVAUX</b> Découpe de la descente de gouttière à sa base, obturation de la partie aval et déversement au sol

<b>RÉPONSE À LA FUMÉE</b>	<b>VALIDATION AU COLORANT</b>
<input checked="" type="checkbox"/> Rapide <input checked="" type="checkbox"/> Nette <input type="checkbox"/> Différée <input type="checkbox"/> Diffuse	<input type="checkbox"/> Connection hydraulique avérée par traçage au colorant <input checked="" type="checkbox"/> Pas de contrôle au colorant pratiqué ( élément inaccessible, propriétaire absent, prestation non prévue... ) <input type="checkbox"/> Connection hydraulique invalidée par traçage au colorant

<b>COMMENTAIRES</b>
Uniquement la gouttière de la façade sud est raccordée
