**RÉSULTATS DES TESTS À LA FUMÉE
CCBVIR - COMMUNE DE CORBARA**

**AF
N° 00139**
(HY13 B001)

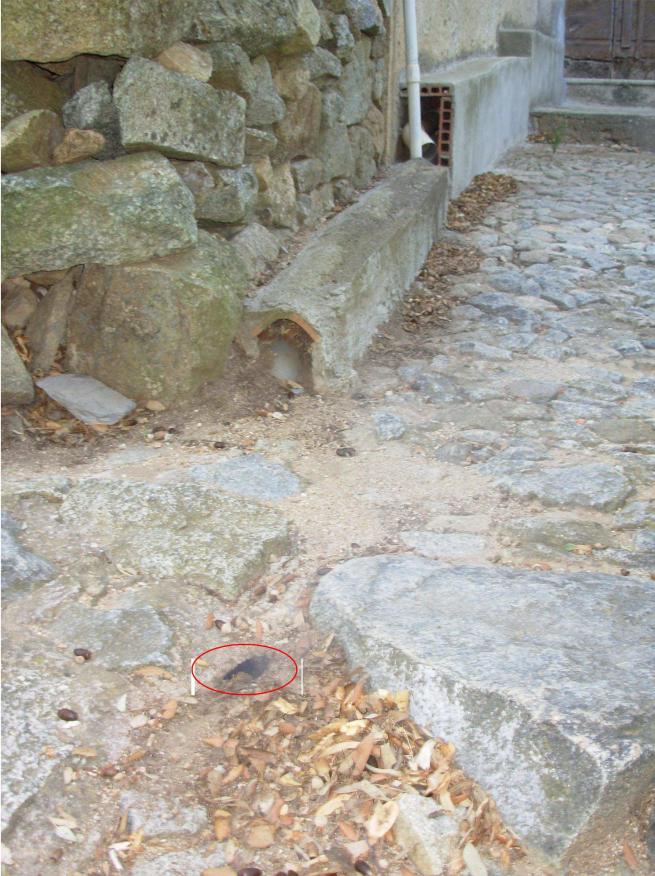
PHOTO		DESCRIPTION

CAMPAGNE	Fumée équipe 1
		TYPE D'ANOMALIE	Autre
		DOMAINE APPLICATION	Public
		SURFACE RACCORDÉE	10 m ²
		LOCALISATION	Adresse propriétaire : Parcelle :
		REGARD D'INJECTION	
PROPOSITION DE TRAVAUX			
Etanchéification du défaut d'infiltration			
RÉPONSE À LA FUMÉE		VALIDATION AU COLORANT	
<input checked="" type="checkbox"/> Rapide <input checked="" type="checkbox"/> Nette <input type="checkbox"/> Différée <input type="checkbox"/> Diffuse		<input type="checkbox"/> Connection hydraulique avérée par traçage au colorant <input checked="" type="checkbox"/> Pas de contrôle au colorant pratiqué (élément inaccessible, propriétaire absent, prestation non prévue...)	
LOCALISATION

COMMENTAIRES			
Défaut d'étanchéité du réseau et perforation de la voirie La surface de ruissellement intrusif est difficilement appréciable, l'estimation indiquée constitue un minimum.
