RÉSULTATS DES TESTS À LA FUMÉE CCBVIR - COMMUNE DE CORBARA

**AF
N° 00140**
(HY13 B001)

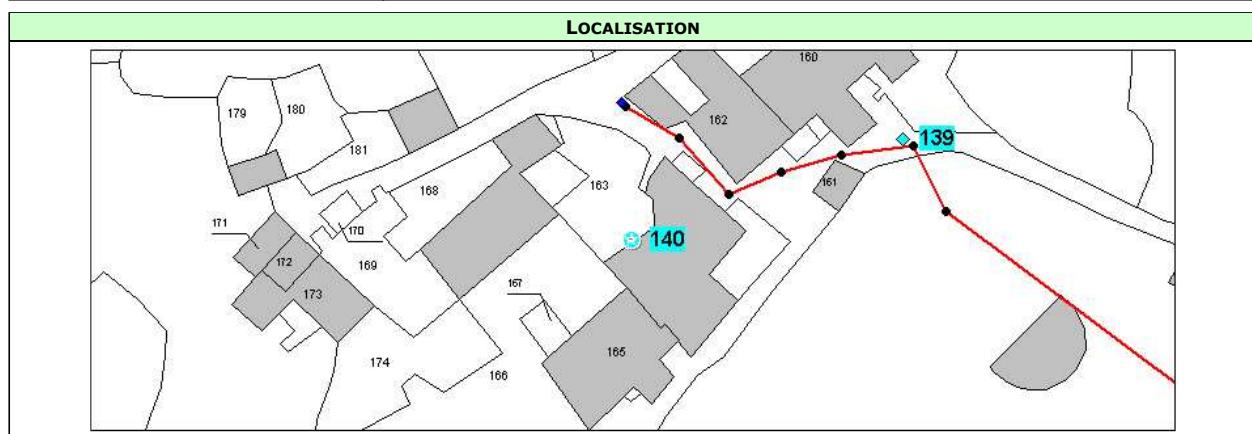
PHOTO	DESCRIPTION
	<p>CAMPAGNE Fumée équipe 1</p> <p>TYPE D'ANOMALIE Gouttière</p> <p>DOMAINE APPLICATION Privé</p> <p>SURFACE RACCORDÉE 30 m²</p> <p>LOCALISATION Adresse propriétaire : hameau du guido Parcelle :</p> <p>REGARD D'INJECTION</p>
	PROPOSITION DE TRAVAUX
	Découpe de la descente de gouttière à sa base, obturation de la partie aval et déversement au sol

RÉPONSE À LA FUMÉE	VALIDATION AU COLORANT
<input checked="" type="checkbox"/> Rapide <input checked="" type="checkbox"/> Nette <input type="checkbox"/> Différée <input type="checkbox"/> Diffuse	<input type="checkbox"/> Connection hydraulique avérée par traçage au colorant <input checked="" type="checkbox"/> Pas de contrôle au colorant pratiqué (élément inaccessible, propriétaire absent, prestation non prévue...) <input type="checkbox"/> Connection hydraulique invalidée par traçage au colorant

COMMENTAIRES
Une seule gouttière raccordée
