RÉSULTATS DES TESTS À LA FUMÉE CCBVIR - COMMUNE DE CORBARA

**AF
N° 00143**
(HY13 B001)

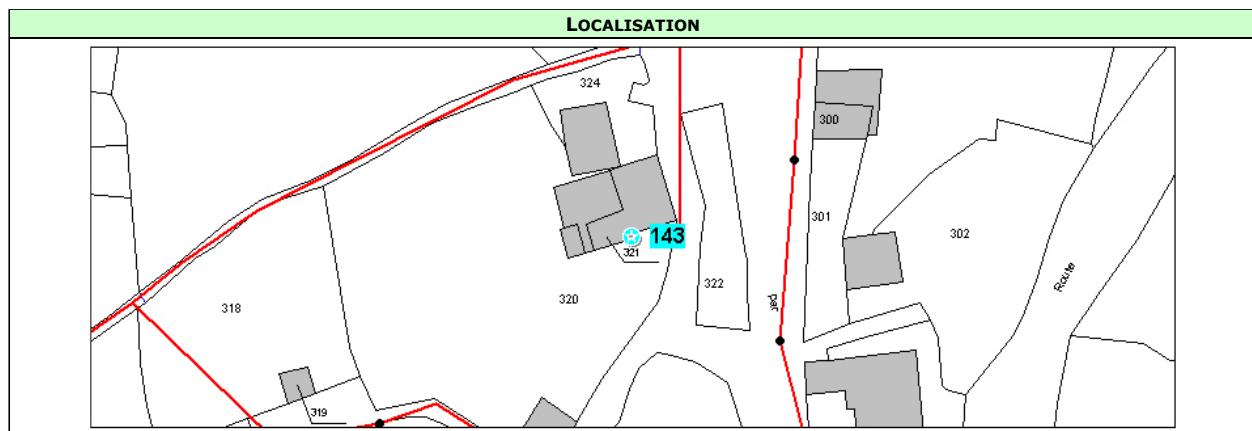
| PHOTO | | DESCRIPTION | |
|---|--|---|--|
| | | CAMPAGNE Fumée équipe 1 TYPE D'ANOMALIE Gouttière DOMAINE APPLICATION Privé SURFACE RACCORDEE 30 m ² LOCALISATION Adresse propriétaire : n°221 Parcelle : REGARD D'INJECTION PROPOSITION DE TRAVAUX Découpe de la descente de gouttière à sa base, obturation de la partie aval et déversement au sol | |

| RÉPONSE À LA FUMÉE | VALIDATION AU COLORANT |
|--|---|
| <input checked="" type="checkbox"/> Rapide <input checked="" type="checkbox"/> Nette | <input type="checkbox"/> Connection hydraulique avérée par traçage au colorant |

| COMMENTAIRES |
|---|
| Une seule gouttière est raccordée |
