## RÉSULTATS DES TESTS À LA FUMÉE CCBVIR - COMMUNE DE CORBARA

**AF  
N° 00145**  
(HY13 B001)

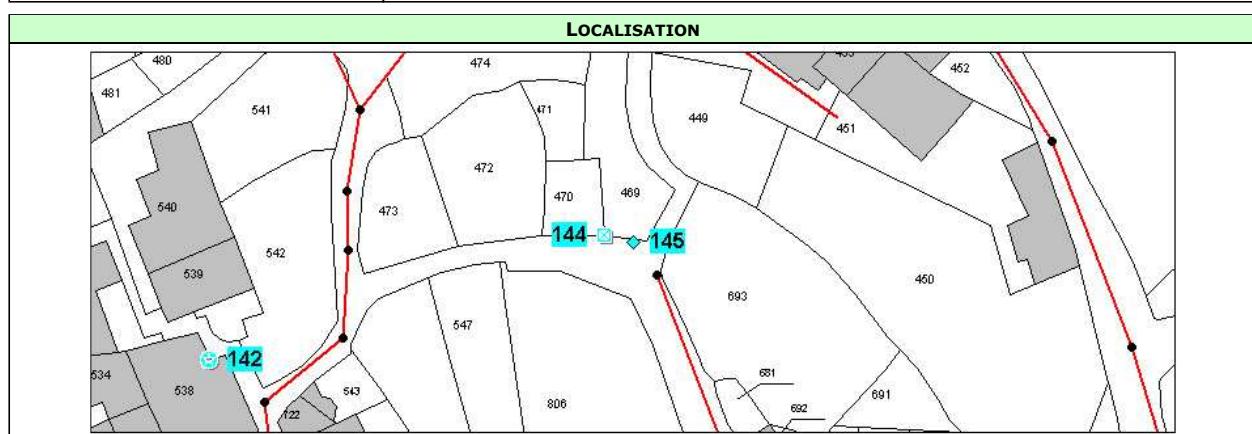
PHOTO		DESCRIPTION
		<b>CAMPAGNE</b> Fumée équipe 1 <b>TYPE D'ANOMALIE</b> Autre <b>DOMAINE APPLICATION</b> Public <b>SURFACE RACCORDÉE</b> 1 m <sup>2</sup> <b>LOCALISATION</b> Adresse propriétaire : Parcelle : <b>REGARD D'INJECTION</b> <b>PROPOSITION DE TRAVAUX</b> Etanchéification du défaut d'infiltration

RÉPONSE À LA FUMÉE	VALIDATION AU COLORANT
<input checked="" type="checkbox"/> Rapide <input checked="" type="checkbox"/> Nette <input type="checkbox"/> Différée <input type="checkbox"/> Diffuse	<input type="checkbox"/> Connection hydraulique avérée par traçage au colorant <input checked="" type="checkbox"/> Pas de contrôle au colorant pratiqué ( élément inaccessible, propriétaire absent, prestation non prévue... ) <input type="checkbox"/> Connection hydraulique invalidée par traçage au colorant

COMMENTAIRES
Perforation de la voirie
