**RÉSULTATS DES TESTS À LA FUMÉE
CCBVIR - COMMUNE DE CORBARA**

**AF
N° 00146**
(HY13 B001)

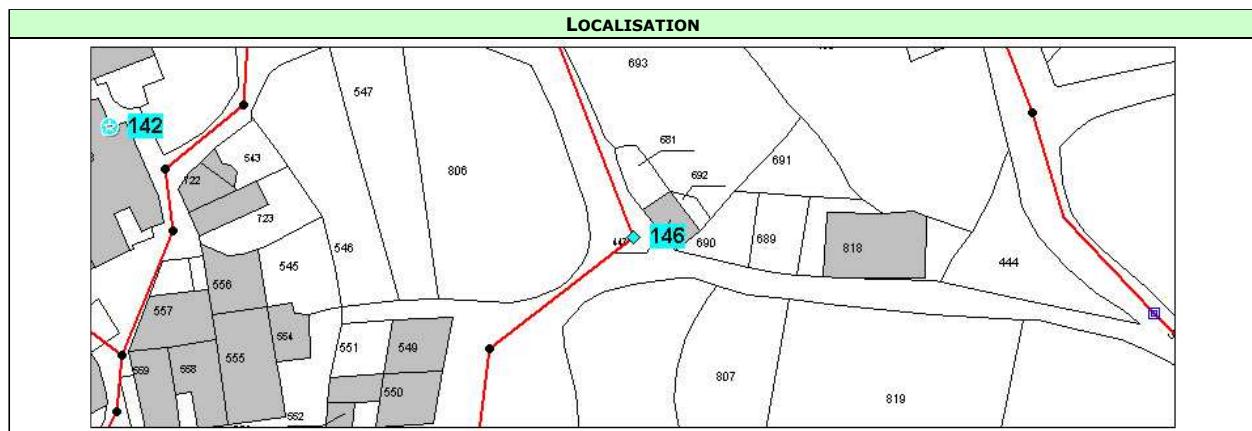
PHOTO		DESCRIPTION	
		CAMPAGNE	Fumée équipe 1
		TYPE D'ANOMALIE	Autre
		DOMAINE APPLICATION	Public
		SURFACE RACCORDÉE	20 m ²
		LOCALISATION	Adresse propriétaire : Parcelle :
		REGARD D'INJECTION	
PROPOSITION DE TRAVAUX			
		Etanchéification du défaut d'infiltration

RÉPONSE À LA FUMÉE	VALIDATION AU COLORANT	
<input checked="" type="checkbox"/> Rapide <input checked="" type="checkbox"/> Nette	<input type="checkbox"/>	Connection hydraulique avérée par traçage au colorant
<input type="checkbox"/> Différée <input type="checkbox"/> Diffuse	<input checked="" type="checkbox"/> Pas de contrôle au colorant pratiqué (élément inaccessible, propriétaire absent, prestation non prévue...)	<input type="checkbox"/> Connection hydraulique invalidée par traçage au colorant
