RÉSULTATS DES TESTS À LA FUMÉE CCBVIR - COMMUNE DE CORBARA

**AF
N° 00148
(HY13 B001)**

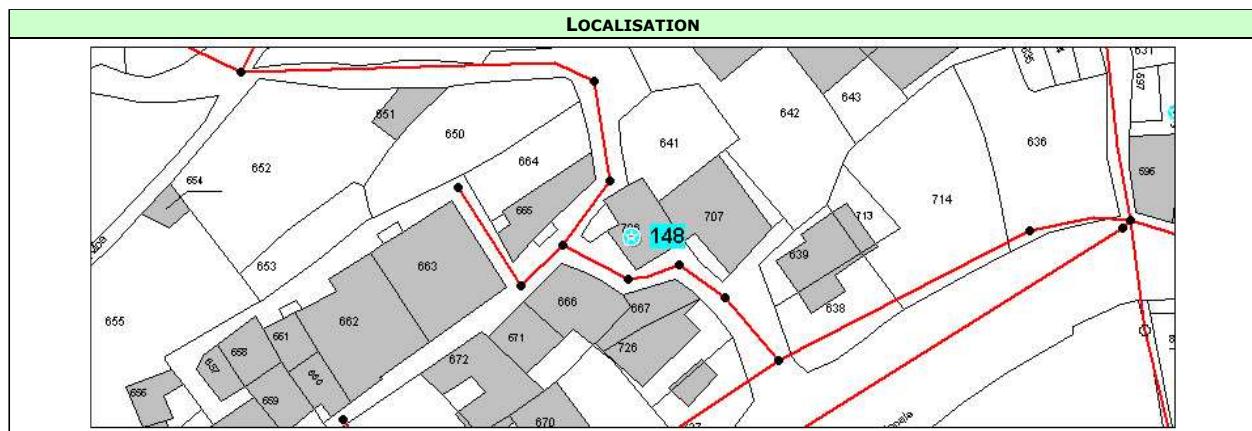
PHOTO		DESCRIPTION
		CAMPAGNE Fumée équipe 1
		TYPE D'ANOMALIE Gouttière
		DOMAINE_APPLICATION Privé
		SURFACE RACCORDÉE 20 m ²
		LOCALISATION Adresse propriétaire : n°401 Parcelle :
		REGARD D'INJECTION
		PROPOSITION DE TRAVAUX
		<p>Découpe de la descente de gouttière à sa base, obturation de la partie aval et déversement au sol</p> <p>Mise une place d'une nouvelle descente de gouttière indépendante de la collecte des eaux vannes</p>

RÉPONSE À LA FUMÉE	VALIDATION AU COLORANT
<input checked="" type="checkbox"/> Rapide <input checked="" type="checkbox"/> Nette	<input type="checkbox"/> Connection hydraulique avérée par traçage au colorant
<input type="checkbox"/> Différée <input type="checkbox"/> Diffuse	<input checked="" type="checkbox"/> Pas de contrôle au colorant pratiqué (élément inaccessible, propriétaire absent, prestation non prévue...) <input type="checkbox"/> Connection hydraulique invalidée par traçage au colorant

COMMENTAIRES	
Une seule gouttière est raccordée Les eaux usées et pluviales semblent collectées par la même descente
