## RÉSULTATS DES TESTS À LA FUMÉE CCBVIR - COMMUNE DE CORBARA

**AF  
N° 00149**  
(HY13 B001)

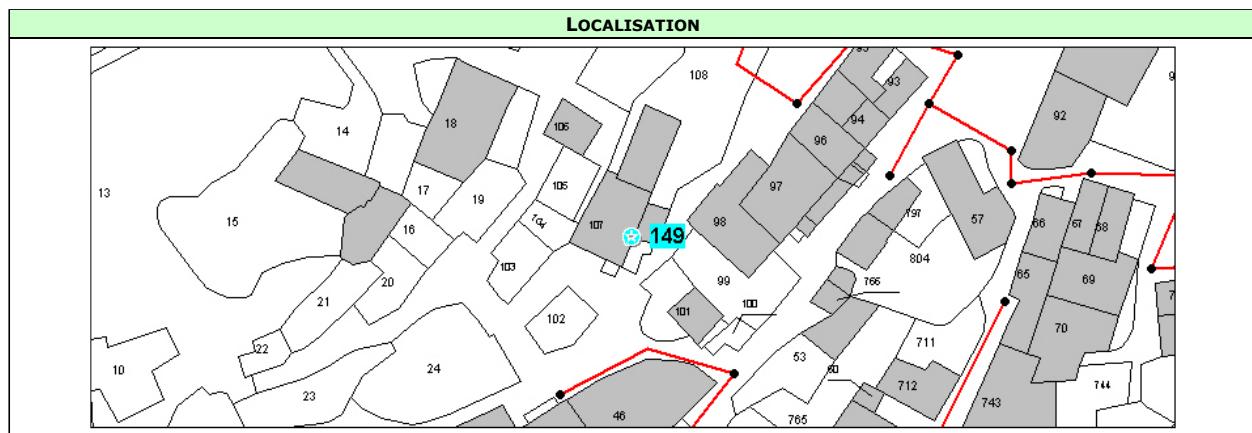
PHOTO		DESCRIPTION
		<p><b>CAMPAGNE</b> Fumée équipe 1</p> <p><b>TYPE D'ANOMALIE</b> Gouttière</p> <p><b>DOMAINE APPLICATION</b> Privé</p> <p><b>SURFACE RACCORDEE</b> 30 m<sup>2</sup></p> <p><b>LOCALISATION</b> Adresse propriétaire : 108 Parcelle :</p> <p><b>REGARD D'INJECTION</b></p>
		<b>PROPOSITION DE TRAVAUX</b>
Découpe de la descente de gouttière à sa base, obturation de la partie aval et déversement au sol

RÉPONSE À LA FUMÉE	VALIDATION AU COLORANT
<input checked="" type="checkbox"/> Rapide <input checked="" type="checkbox"/> Nette	<input type="checkbox"/> Connection hydraulique avérée par traçage au colorant
<input type="checkbox"/> Différée <input type="checkbox"/> Diffuse	<input checked="" type="checkbox"/> Pas de contrôle au colorant pratiqué ( élément inaccessible, propriétaire absent, prestation non prévue... )
	<input type="checkbox"/> Connection hydraulique invalidée par traçage au colorant

COMMENTAIRES
Une seule gouttière est raccordée
