**RÉSULTATS DES TESTS À LA FUMÉE
CCBVIR - COMMUNE DE CORBARA**

**AF
N° 00154**
(HY13 B001)

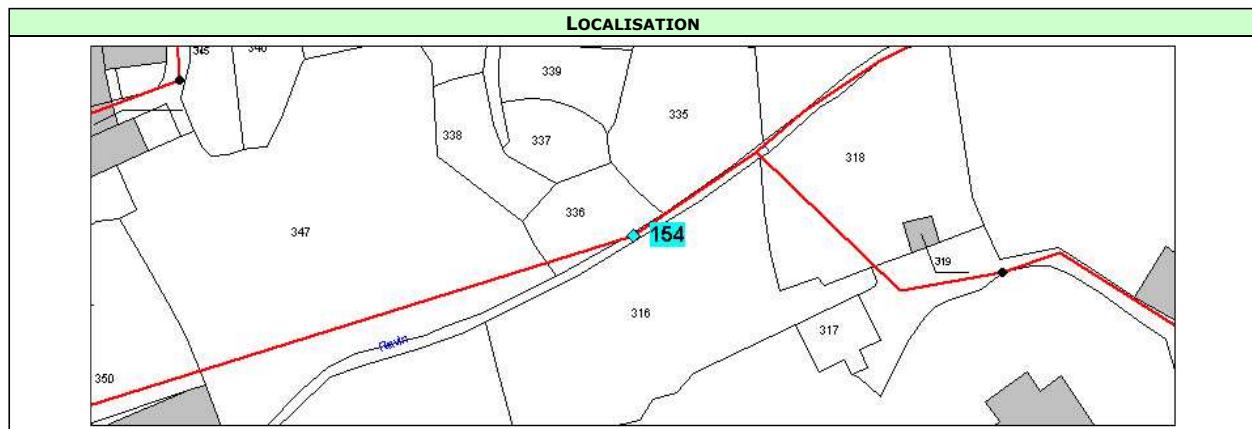
PHOTO		DESCRIPTION
		CAMPAGNE Fumée équipe 1 TYPE D'ANOMALIE Autre DOMAINE APPLICATION Public SURFACE RACCORDÉE 10 m ² LOCALISATION Adresse propriétaire : Parcelle : REGARD D'INJECTION PROPOSITION DE TRAVAUX Etanchéification du défaut d'infiltration

RÉPONSE À LA FUMÉE	VALIDATION AU COLORANT
<input checked="" type="checkbox"/> Rapide <input checked="" type="checkbox"/> Nette <input type="checkbox"/> Différée <input type="checkbox"/> Diffuse	<input type="checkbox"/> Connection hydraulique avérée par traçage au colorant <input checked="" type="checkbox"/> Pas de contrôle au colorant pratiqué (élément inaccessible, propriétaire absent, prestation non prévue...) <input type="checkbox"/> Connection hydraulique invalidée par traçage au colorant

COMMENTAIRES
Défaut d'étanchéité du regard, situé dans l'écoulement du ruisseau
