RÉSULTATS DES TESTS À LA FUMÉE CCBVIR - COMMUNE DE CORBARA

**AF
N° 00155**
(HY13 B001)

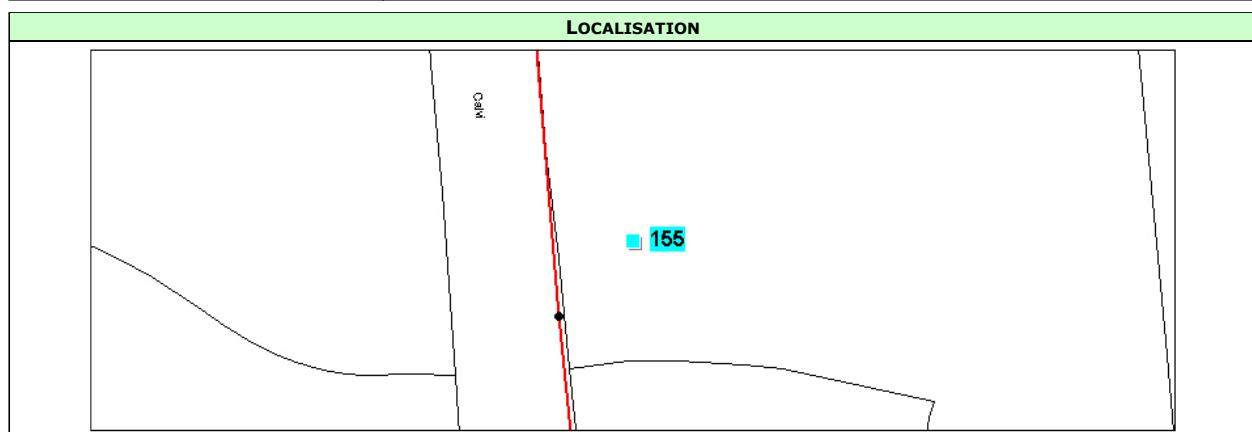
PHOTO		DESCRIPTION
		<p>CAMPAGNE Fumée équipe 1</p> <p>TYPE D'ANOMALIE Boîte de branchement défectueuse</p> <p>DOMAINE APPLICATION Privé</p> <p>SURFACE RACCORDÉE 10 m²</p> <p>LOCALISATION Adresse propriétaire : M. Pratt Parcelle :</p> <p>REGARD D'INJECTION</p>
		PROPOSITION DE TRAVAUX
Etanchéification de la boîte de branchement

RÉPONSE À LA FUMÉE	VALIDATION AU COLORANT
<input checked="" type="checkbox"/> Rapide <input checked="" type="checkbox"/> Nette	<input type="checkbox"/> Connection hydraulique avérée par traçage au colorant
<input type="checkbox"/> Différée <input type="checkbox"/> Diffuse	<input checked="" type="checkbox"/> Pas de contrôle au colorant pratiqué (élément inaccessible, propriétaire absent, prestation non prévue...)
	<input type="checkbox"/> Connection hydraulique invalidée par traçage au colorant

COMMENTAIRES
Les boîtes de branchement ne sont pas étanches. L'estimation de la surface collectée est à minima.
