**RÉSULTATS DES TESTS À LA FUMÉE
CCBVIR - COMMUNE DE CORBARA**

**AF
N° 00157**
(HY13 B001)

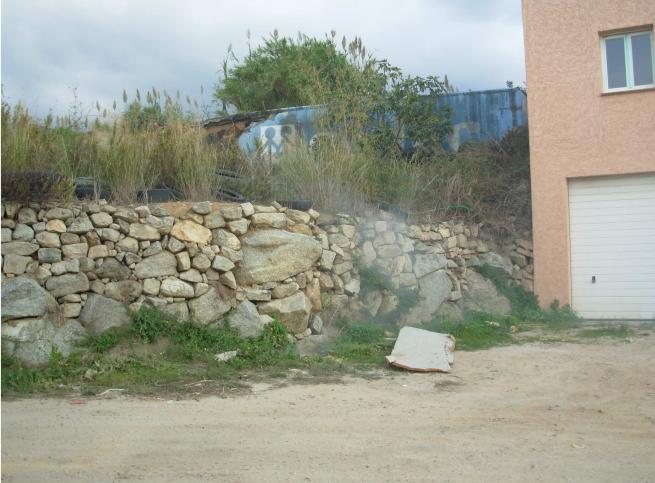
CAMPAGNE Fumée équipe 1 TYPE D'ANOMALIE Autre DOMAINE APPLICATION Privé SURFACE RACCORDÉE 1 m ² LOCALISATION Adresse propriétaire : Parcelle : REGARD D'INJECTION PROPOSITION DE TRAVAUX Etanchéification du défaut d'infiltration

RÉPONSE À LA FUMÉE	VALIDATION AU COLORANT
<input checked="" type="checkbox"/> Rapide <input checked="" type="checkbox"/> Nette <input type="checkbox"/> Différée <input type="checkbox"/> Diffuse	<input type="checkbox"/> Connection hydraulique avérée par traçage au colorant <input checked="" type="checkbox"/> Pas de contrôle au colorant pratiqué (élément inaccessible, propriétaire absent, prestation non prévue...) <input type="checkbox"/> Connection hydraulique invalidée par traçage au colorant

COMMENTAIRES
Défaut d'étanchéité du réseau, peu de risque d'intrusion d'eau pluviale.
