RÉSULTATS DES TESTS À LA FUMÉE CCBVIR - COMMUNE DE CORBARA

**AF
N° 00158**
(HY13 B001)

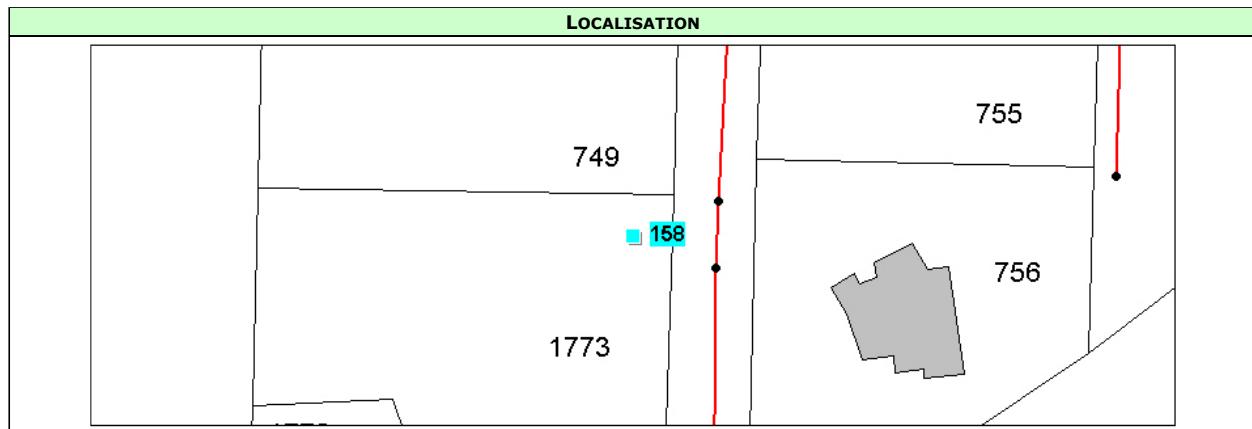
| PHOTO | | DESCRIPTION |
|---|--|--|
| | | <p>CAMPAGNE Fumée équipe 1</p> <p>TYPE D'ANOMALIE Boîte de branchement défectueuse</p> <p>DOMAINE APPLICATION Privé</p> <p>SURFACE RACCORDÉE 30 m²</p> <p>LOCALISATION Adresse propriétaire : Parcellle :</p> <p>REGARD D'INJECTION</p> |

| RÉPONSE À LA FUMÉE | VALIDATION AU COLORANT |
|--|---|
| <input checked="" type="checkbox"/> Rapide <input checked="" type="checkbox"/> Nette | <input type="checkbox"/> Connection hydraulique avérée par traçage au colorant |

| COMMENTAIRES |
|--|
| La surface de ruissellement intrusif est difficilement appréciable, l'estimation indiquée constitue un minimum |

| PHOTO | | DESCRIPTION |
|---|--|--|
| Etanchéification de la boite de branchement | | |
