RÉSULTATS DES TESTS À LA FUMÉE CCBVIR - COMMUNE DE CORBARA

**AF
N° 00159**
(HY13 B001)

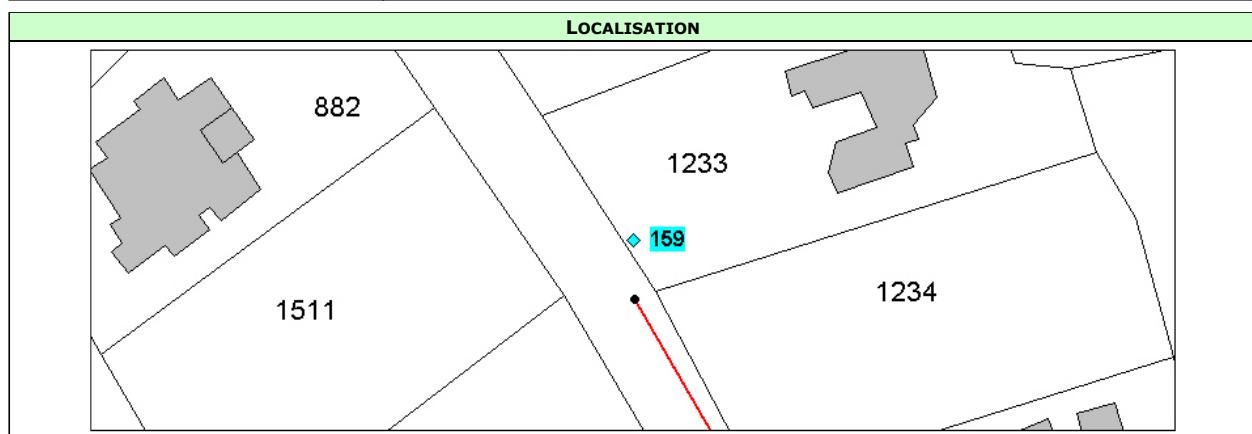
PHOTO		DESCRIPTION	
		CAMPAGNE Fumée équipe 1 TYPE D'ANOMALIE Autre DOMAINE APPLICATION Privé SURFACE RACCORDÉE 2 m ² LOCALISATION Adresse propriétaire : A côté du coffret électrique Parcelle : REGARD D'INJECTION	
		PROPOSITION DE TRAVAUX	
Etanchéification du défaut d'infiltration

RÉPONSE À LA FUMÉE	VALIDATION AU COLORANT
<input checked="" type="checkbox"/> Rapide <input checked="" type="checkbox"/> Nette	<input type="checkbox"/> Connection hydraulique avérée par traçage au colorant
<input type="checkbox"/> Différée <input type="checkbox"/> Diffuse	<input checked="" type="checkbox"/> Pas de contrôle au colorant pratiqué (élément inaccessible, propriétaire absent, prestation non prévue...) <input type="checkbox"/> Connection hydraulique invalidée par traçage au colorant
