RÉSULTATS DES TESTS À LA FUMÉE CCBVIR - COMMUNE DE CORBARA

**AF
N° 00160**
(HY13 B001)

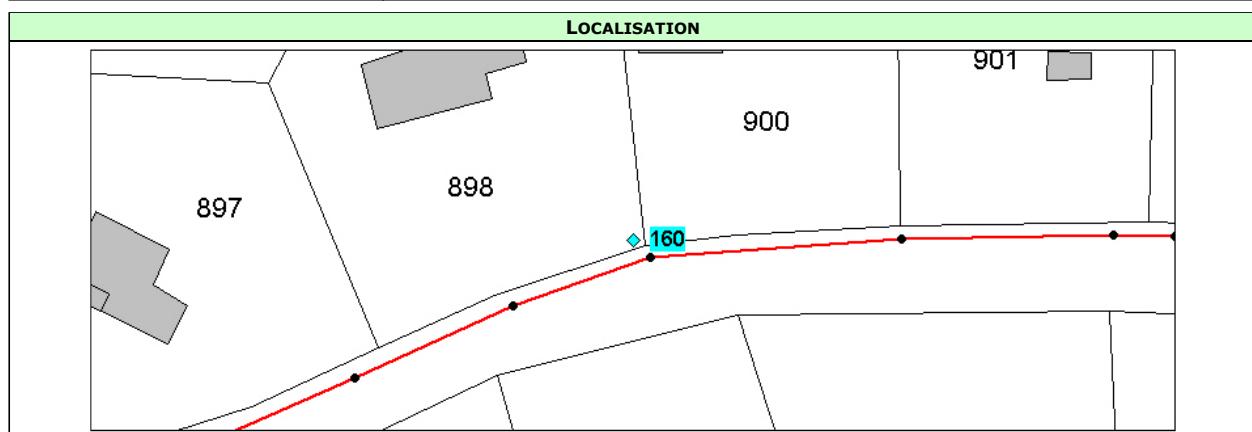
PHOTO		DESCRIPTION	
		CAMPAGNE Fumée équipe 1 TYPE D'ANOMALIE Autre DOMAINE APPLICATION Privé SURFACE RACCORDÉE 1 m ² LOCALISATION Adresse propriétaire : Parcelle : REGARD D'INJECTION	
		PROPOSITION DE TRAVAUX	
Etanchéification du défaut d'infiltration

RÉPONSE À LA FUMÉE	VALIDATION AU COLORANT
<input checked="" type="checkbox"/> Rapide <input checked="" type="checkbox"/> Nette	<input type="checkbox"/> Connection hydraulique avérée par traçage au colorant
<input type="checkbox"/> Différée <input type="checkbox"/> Diffuse	<input checked="" type="checkbox"/> Pas de contrôle au colorant pratiqué (élément inaccessible, propriétaire absent, prestation non prévue...) <input type="checkbox"/> Connection hydraulique invalidée par traçage au colorant

COMMENTAIRES
Branchemennt non étanche
