RÉSULTATS DES TESTS À LA FUMÉE CCBVIR - COMMUNE DE CORBARA

AF
N° 00161
(HY13 B001)

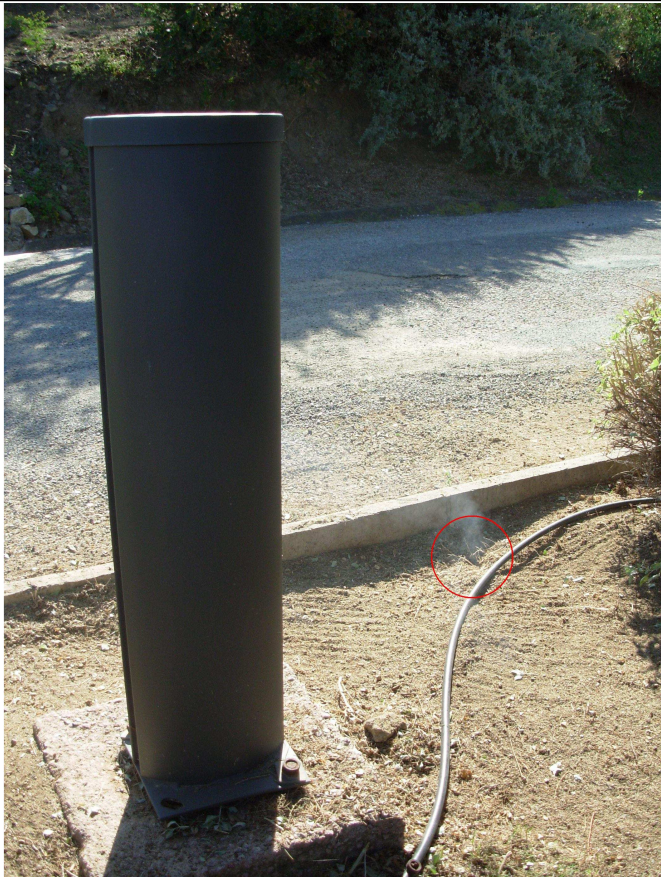
CAMPAGNE Fumée équipe 1
	TYPE D'ANOMALIE Autre
	DOMAINE_APPLICATION Privé
	SURFACE RACCORDÉE 2 m ²
	LOCALISATION Adresse propriétaire : n°185 Parcelle :
	REGARD D'INJECTION
PROPOSITION DE TRAVAUX	
Etanchéification du défaut d'infiltration

RÉPONSE À LA FUMÉE	VALIDATION AU COLORANT
<input checked="" type="checkbox"/> Rapide <input checked="" type="checkbox"/> Nette <input type="checkbox"/> Différée <input type="checkbox"/> Diffuse	<input type="checkbox"/> Connection hydraulique avérée par traçage au colorant <input checked="" type="checkbox"/> Pas de contrôle au colorant pratiqué (élément inaccessible, propriétaire absent, prestation non prévue...) <input type="checkbox"/> Connection hydraulique invalidée par traçage au colorant

COMMENTAIRES
Perforation du branchement
