## RÉSULTATS DES TESTS À LA FUMÉE CCBVIR - COMMUNE DE CORBARA

**AF  
N° 00162**  
(HY13 B001)

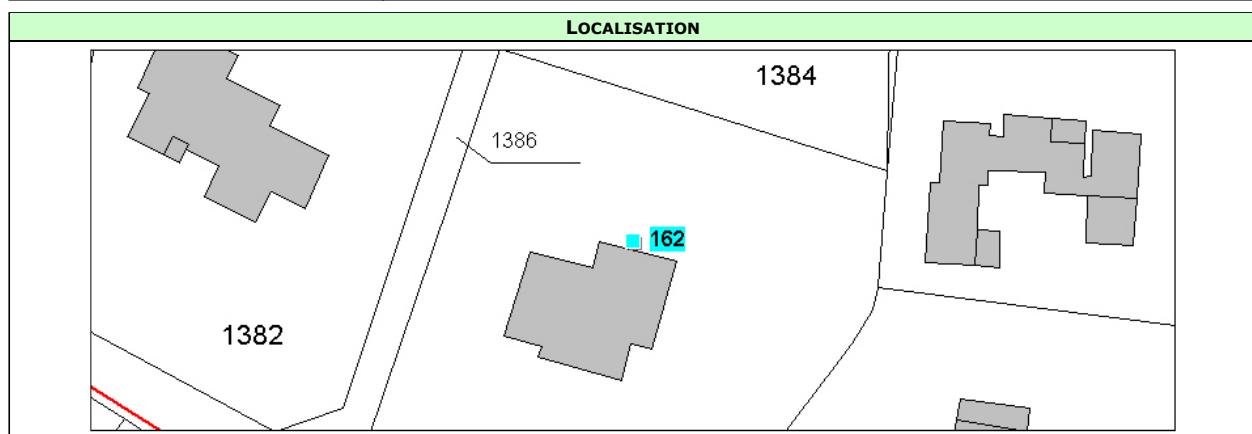
PHOTO		DESCRIPTION
		<b>CAMPAGNE</b> Fumée équipe 1 <b>TYPE D'ANOMALIE</b> Boîte de branchement défectueuse <b>DOMAINE APPLICATION</b> Privé <b>SURFACE RACCORDÉE</b> 2 m <sup>2</sup> <b>LOCALISATION</b> Adresse propriétaire : Parcelle : 1385 <b>REGARD D'INJECTION</b>
		<b>PROPOSITION DE TRAVAUX</b>
Etanchéification de la boite de branchement

RÉPONSE À LA FUMÉE	VALIDATION AU COLORANT
<input checked="" type="checkbox"/> Rapide <input checked="" type="checkbox"/> Nette <input type="checkbox"/> Différée <input type="checkbox"/> Diffuse	<input type="checkbox"/> Connection hydraulique avérée par traçage au colorant <input checked="" type="checkbox"/> Pas de contrôle au colorant pratiqué ( élément inaccessible, propriétaire absent, prestation non prévue... ) <input type="checkbox"/> Connection hydraulique invalidée par traçage au colorant

COMMENTAIRES
Regard ouvert situé dans une dépression pouvant collecter du ruissellement. Les tuyaux PVC dans le regard semblent provenir de la terrasse (grilles?)
