RÉSULTATS DES TESTS À LA FUMÉE CCBVIR - COMMUNE DE CORBARA

**AF
N° 00163**
(HY13 B001)

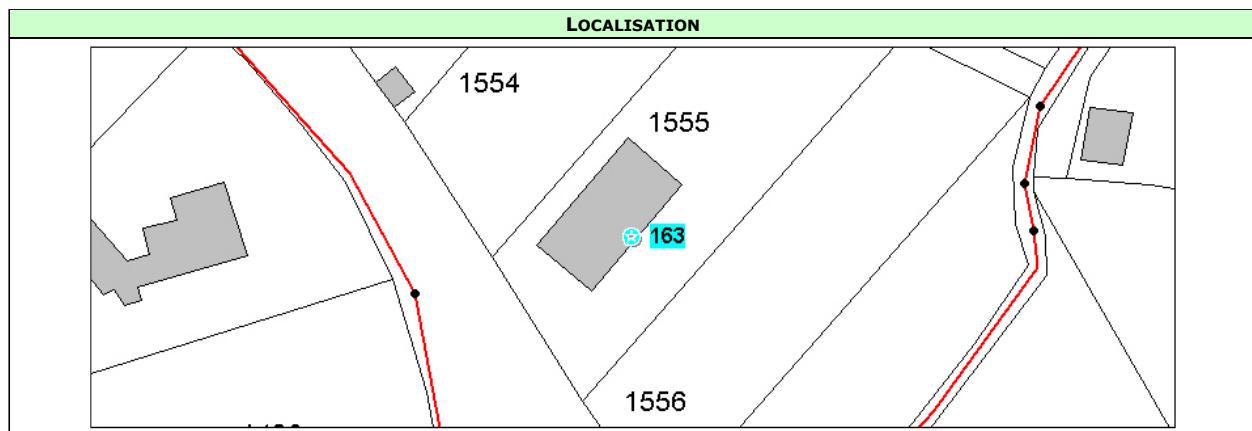
| PHOTO | | DESCRIPTION | |
|---|--|---|--|
| | | TYPE D'ANOMALIE | Gouttière |

| RÉPONSE À LA FUMÉE | VALIDATION AU COLORANT |
|--|--|
| <input checked="" type="checkbox"/> Rapide <input checked="" type="checkbox"/> Nette | <input type="checkbox"/> Connection hydraulique avérée par traçage au colorant |

| COMMENTAIRES |
|--|
| On ne voit pas s'il s'agit de collecteurs d'eau pluviale ou de simples aérations |

| PHOTO | | DESCRIPTION | |
|---|--|---|--|
| Découpe de la descente de gouttière à sa base, obturation de la partie aval et déversement au sol | | | |
