RÉSULTATS DES TESTS À LA FUMÉE CCBVIR - COMMUNE DE CORBARA

**AF
N° 00164**
(HY13 B001)

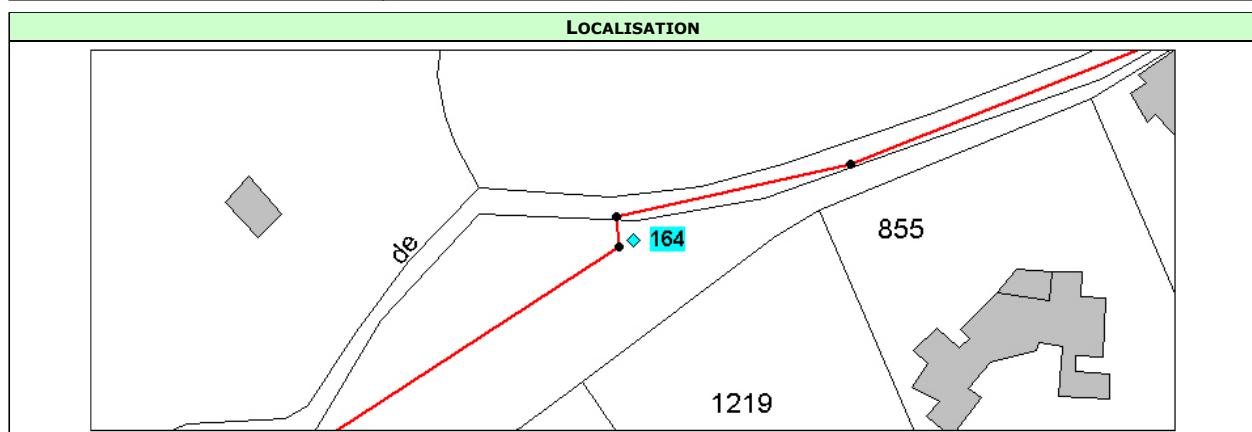
PHOTO		DESCRIPTION	
		CAMPAGNE Fumée équipe 1 TYPE D'ANOMALIE Autre DOMAINE APPLICATION Privé SURFACE RACCORDÉE 10 m ² LOCALISATION Adresse propriétaire : Parcelle : REGARD D'INJECTION	
		PROPOSITION DE TRAVAUX	
Etanchéification du défaut d'infiltration

COMMENTAIRES
Défaut d'étanchéité du regard, cadre non étanche
