RÉSULTATS DES TESTS À LA FUMÉE CCBVIR - COMMUNE DE CORBARA

**AF
N° 00165**
(HY13 B001)

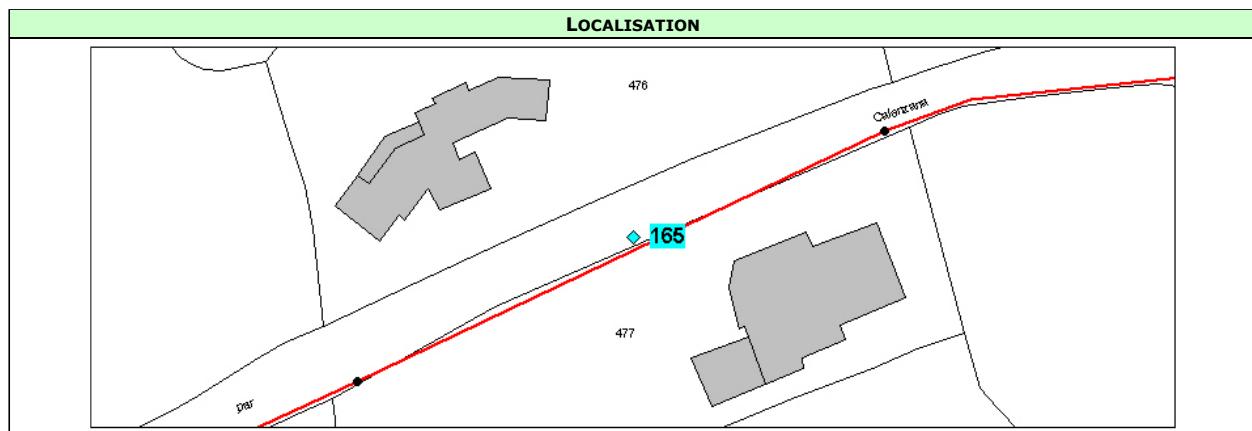
PHOTO		DESCRIPTION	
		CAMPAGNE Fumée équipe 1 TYPE D'ANOMALIE Autre DOMAINE APPLICATION Privé SURFACE RACCORDÉE 1 m ² LOCALISATION Adresse propriétaire : Parcelle : REGARD D'INJECTION	
		PROPOSITION DE TRAVAUX	
Etanchéification du défaut d'infiltration

RÉPONSE À LA FUMÉE	VALIDATION AU COLORANT
<input checked="" type="checkbox"/> Rapide <input checked="" type="checkbox"/> Nette	<input type="checkbox"/> Connection hydraulique avérée par traçage au colorant
<input type="checkbox"/> Différée <input type="checkbox"/> Diffuse	<input checked="" type="checkbox"/> Pas de contrôle au colorant pratiqué (élément inaccessible, propriétaire absent, prestation non prévue...)
	<input type="checkbox"/> Connection hydraulique invalidée par traçage au colorant

COMMENTAIRES
Défaut d'étanchéité du branchement
