**RÉSULTATS DES TESTS À LA FUMÉE
CCBVIR - COMMUNE DE CORBARA**

**AF
N° 00166**
(HY13 B001)

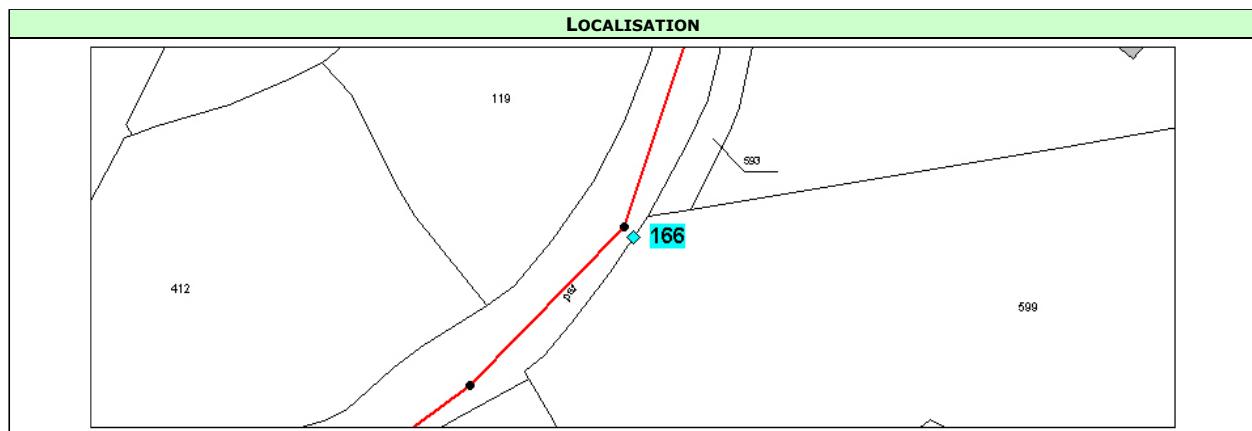
PHOTO		DESCRIPTION
		CAMPAGNE Fumée équipe 1 TYPE D'ANOMALIE Autre DOMAINE APPLICATION Privé SURFACE RACCORDÉE 1 m ² LOCALISATION Adresse propriétaire : Parcelle : REGARD D'INJECTION PROPOSITION DE TRAVAUX Etanchéification du défaut d'infiltration

RÉPONSE À LA FUMÉE	VALIDATION AU COLORANT
<input checked="" type="checkbox"/> Rapide <input checked="" type="checkbox"/> Nette <input type="checkbox"/> Différée <input type="checkbox"/> Diffuse	<input type="checkbox"/> Connection hydraulique avérée par traçage au colorant <input checked="" type="checkbox"/> Pas de contrôle au colorant pratiqué (élément inaccessible, propriétaire absent, prestation non prévue...) <input type="checkbox"/> Connection hydraulique invalidée par traçage au colorant

COMMENTAIRES
Perforation du branchement
