## RÉSULTATS DES TESTS À LA FUMÉE CCBVIR - COMMUNE DE CORBARA

**AF**  
**N° 00170**  
(HY13 B001)

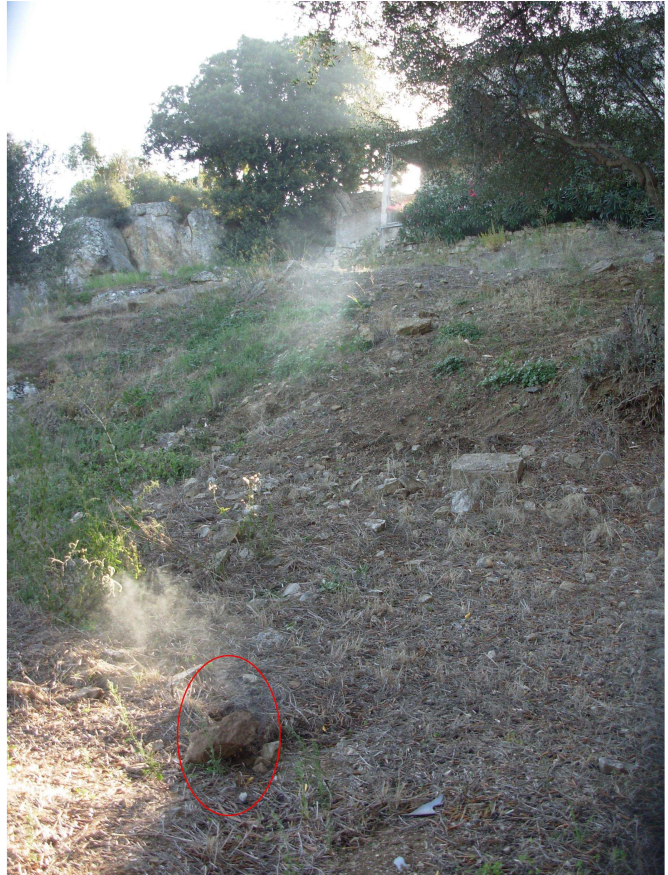
<b>CAMPAGNE</b>
	Fumée équipe 1
	<b>TYPE D'ANOMALIE</b>
	Autre
	<b>DOMAINE_APPLICATION</b>
	Privé
	<b>SURFACE RACCORDÉE</b>
	10 m²
	<b>LOCALISATION</b>
	Adresse propriétaire :
	Parcelle :
	<b>REGARD D'INJECTION</b>
	<b>PROPOSITION DE TRAVAUX</b>
	Etanchéification du défaut d'infiltration

RÉPONSE À LA FUMÉE	VALIDATION AU COLORANT
<input checked="" type="checkbox"/> Rapide <input checked="" type="checkbox"/> Nette <input type="checkbox"/> Différée <input type="checkbox"/> Diffuse	<input type="checkbox"/> Connection hydraulique avérée par traçage au colorant <input checked="" type="checkbox"/> Pas de contrôle au colorant pratiqué (élément inaccessible, propriétaire absent, prestation non prévue...) <input type="checkbox"/> Connection hydraulique invalidée par traçage au colorant

COMMENTAIRES
Perforation du branchement
