RÉSULTATS DES TESTS À LA FUMÉE CCBVIR - COMMUNE DE PIGNA

AF
N° 00129
(HY13 B001)

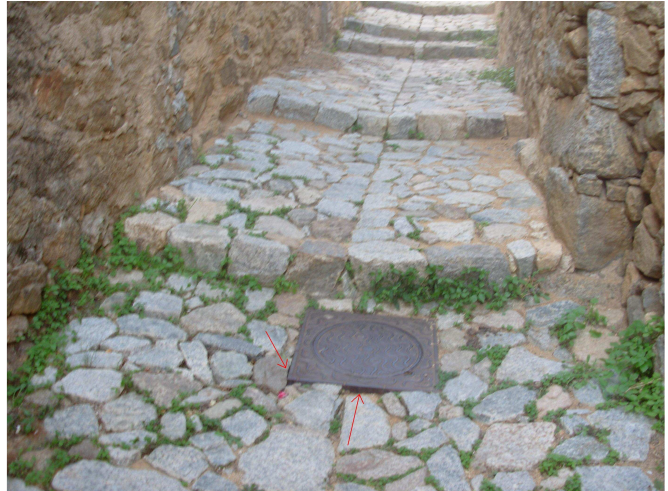
CAMPAGNE : Fumée équipe 1
	TYPE D'ANOMALIE : Autre
	DOMAINE_APPLICATION : Public
	SURFACE RACCORDÉE : 20 m²
	LOCALISATION : Adresse propriétaire : Parcelle :
	REGARD D'INJECTION :
PROPOSITION DE TRAVAUX	
Etanchéification du défaut d'infiltration

RÉPONSE À LA FUMÉE	VALIDATION AU COLORANT
<input checked="" type="checkbox"/> Rapide <input checked="" type="checkbox"/> Nette <input type="checkbox"/> Différée <input type="checkbox"/> Diffuse	<input type="checkbox"/> Connection hydraulique avérée par traçage au colorant <input checked="" type="checkbox"/> Pas de contrôle au colorant pratiqué (élément inaccessible, propriétaire absent, prestation non prévue...) <input type="checkbox"/> Connection hydraulique invalidée par traçage au colorant

COMMENTAIRES
Défaut d'étanchéité du regard. La surface de ruissellement intrusif est difficilement appréciable, l'estimation indiquée constitue un minimum.
