## RÉSULTATS DES TESTS À LA FUMÉE CCBVIR - COMMUNE DE PIGNA

**AF**  
**N° 00132**  
(HY13 B001)

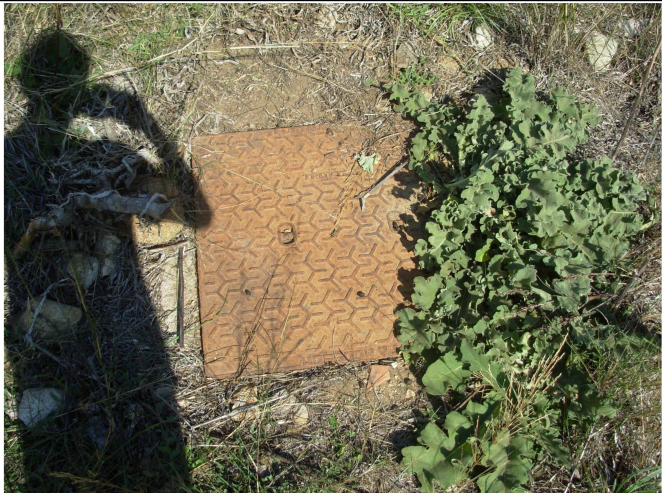
<b>CAMPAGNE</b> Fumée équipe 1
	<b>TYPE D'ANOMALIE</b> Autre
	<b>DOMAINE_APPLICATION</b> Public
	<b>SURFACE RACCORDÉE</b> 5 m <sup>2</sup>
	<b>LOCALISATION</b> Adresse propriétaire : Parcelle :
	<b>REGARD D'INJECTION</b>
<b>PROPOSITION DE TRAVAUX</b>	
Etanchéification du défaut d'infiltration

RÉPONSE À LA FUMÉE	VALIDATION AU COLORANT
<input checked="" type="checkbox"/> Rapide <input checked="" type="checkbox"/> Nette <input type="checkbox"/> Différée <input type="checkbox"/> Diffuse	<input type="checkbox"/> Connection hydraulique avérée par traçage au colorant <input checked="" type="checkbox"/> Pas de contrôle au colorant pratiqué ( élément inaccessible, propriétaire absent, prestation non prévue...) <input type="checkbox"/> Connection hydraulique invalidée par traçage au colorant

COMMENTAIRES
Défaut d'étanchéité du regard
