RÉSULTATS DES TESTS À LA FUMÉE CCBVIR - COMMUNE DE PIGNA

AF
N° 00133
(HY13 B001)

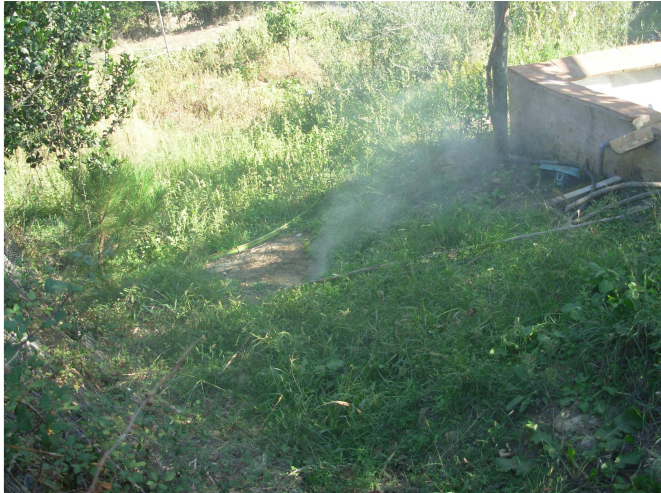
CAMPAGNE : Fumée équipe 1
	TYPE D'ANOMALIE : Autre
	DOMAINE_APPLICATION : Privé
	SURFACE RACCORDÉE : 10 m²
	LOCALISATION : Adresse propriétaire : Parcelle : 308
	REGARD D'INJECTION
PROPOSITION DE TRAVAUX	
Etanchéification du défaut d'infiltration

COMMENTAIRES
Défaut d'étanchéité du regard
