<h2 style="text-align: center;">RÉSULTATS DES TESTS À LA FUMÉE</h2> <h3 style="text-align: center;">CCBVIR - COMMUNE DE L'ÎLE ROUSSE</h3>	<p style="text-align: center;">AF N° 00100 (HY13 B001)</p>
--	---	---	--

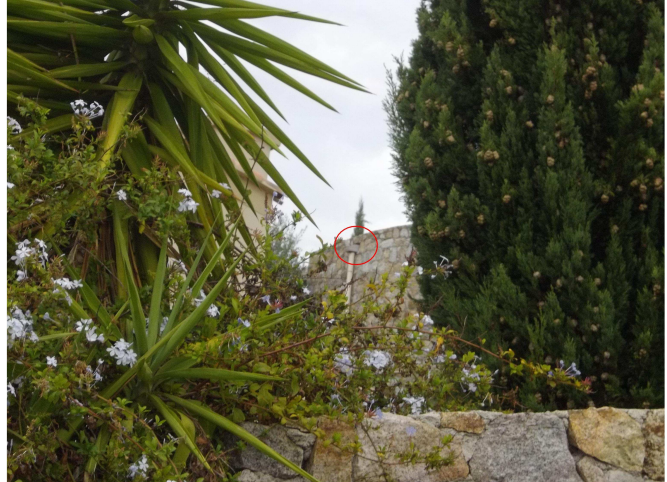
<table border="1"> <tr> <td>CAMPAGNE</td> <td>fumee equipe 2</td> </tr> </table>	CAMPAGNE	fumee equipe 2
	CAMPAGNE	fumee equipe 2	
	<table border="1"> <tr> <td>TYPE D'ANOMALIE</td> <td>Gouttière</td> </tr> </table>	TYPE D'ANOMALIE	Gouttière
	TYPE D'ANOMALIE	Gouttière	
	<table border="1"> <tr> <td>DOMAINE_APPLICATION</td> <td>Privé</td> </tr> </table>	DOMAINE_APPLICATION	Privé
	DOMAINE_APPLICATION	Privé	
	<table border="1"> <tr> <td>SURFACE RACCORDÉE</td> <td>50 m²</td> </tr> </table>	SURFACE RACCORDÉE	50 m²
SURFACE RACCORDÉE	50 m²		
<table border="1"> <tr> <td>LOCALISATION</td> <td>Adresse propriétaire : Parcelle :</td> </tr> </table>	LOCALISATION	Adresse propriétaire : Parcelle :	
LOCALISATION	Adresse propriétaire : Parcelle :		
<table border="1"> <tr> <td>REGARD D'INJECTION</td> <td></td> </tr> </table>	REGARD D'INJECTION		
REGARD D'INJECTION			
<table border="1"> <tr> <th>PROPOSITION DE TRAVAUX</th> </tr> </table>		PROPOSITION DE TRAVAUX

RÉPONSE À LA FUMÉE	VALIDATION AU COLORANT
<div> <input checked="" type="checkbox"/> Rapide <input checked="" type="checkbox"/> Nette </div> <div> <input type="checkbox"/> Différée <input type="checkbox"/> Diffuse </div>	<div> <input type="checkbox"/> Connection hydraulique avérée par traçage au colorant </div> <div> <input checked="" type="checkbox"/> Pas de contrôle au colorant pratiqué (élément inaccessible, propriétaire absent, prestation non prévue...) </div> <div> <input type="checkbox"/> Connection hydraulique invalidée par traçage au colorant </div>

COMMENTAIRES
Terrasse avec gouttière

PROPOSITION DE TRAVAUX			
<table border="1"> <tr> <td>Découpe de la descente de gouttière à sa base, obturation de la partie aval et déversement au sol</td> </tr> </table>		Découpe de la descente de gouttière à sa base, obturation de la partie aval et déversement au sol	
Découpe de la descente de gouttière à sa base, obturation de la partie aval et déversement au sol			
<div style="height: 80px;"></div>
