<h2>RÉSULTATS DES TESTS À LA FUMÉE</h2> <h3>CCBVIR - COMMUNE DE L'ÎLE ROUSSE</h3>	<p>AF N° 00101 (HY13 B001)</p>
--	---	---	--

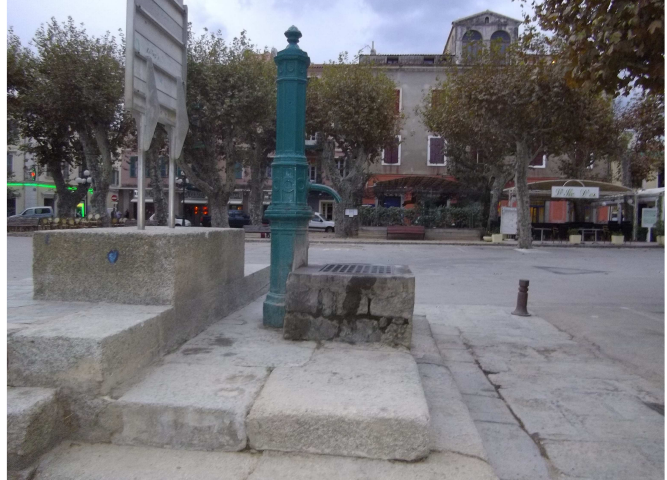
<table border="1"> <tr> <td>CAMPAGNE</td> <td>fumee equipe 2</td> </tr> </table>	CAMPAGNE	fumee equipe 2
	CAMPAGNE	fumee equipe 2	
	<table border="1"> <tr> <td>TYPE D'ANOMALIE</td> <td>Autre</td> </tr> </table>	TYPE D'ANOMALIE	Autre
	TYPE D'ANOMALIE	Autre	
	<table border="1"> <tr> <td>DOMAINE_APPLICATION</td> <td>Privé</td> </tr> </table>	DOMAINE_APPLICATION	Privé
	DOMAINE_APPLICATION	Privé	
	<table border="1"> <tr> <td>SURFACE RACCORDÉE</td> <td>10 m²</td> </tr> </table>	SURFACE RACCORDÉE	10 m²
SURFACE RACCORDÉE	10 m²		
<table border="1"> <tr> <td>LOCALISATION</td> <td>Adresse propriétaire : Fontaine-place centrale Parcelle :</td> </tr> </table>	LOCALISATION	Adresse propriétaire : Fontaine-place centrale Parcelle :	
LOCALISATION	Adresse propriétaire : Fontaine-place centrale Parcelle :		
<table border="1"> <tr> <td>REGARD D'INJECTION</td> <td></td> </tr> </table>	REGARD D'INJECTION

RÉPONSE À LA FUMÉE	VALIDATION AU COLORANT
<div> <input checked="" type="checkbox"/> Rapide <input checked="" type="checkbox"/> Nette </div> <div> <input type="checkbox"/> Différée <input type="checkbox"/> Diffuse </div>	<div> <input type="checkbox"/> Connection hydraulique avérée par traçage au colorant </div> <div> <input checked="" type="checkbox"/> Pas de contrôle au colorant pratiqué (élément inaccessible, propriétaire absent, prestation non prévue...) </div> <div> <input type="checkbox"/> Connection hydraulique invalidée par traçage au colorant </div>

COMMENTAIRES
<p>Défaut d'étanchéité du regard. La surface de ruissellement intrusif est difficilement appréciable, l'estimation indiquée constitue un minimum.</p>

REGARD D'INJECTION			
<table border="1"> <tr> <td>PROPOSITION DE TRAVAUX</td> </tr> </table>		PROPOSITION DE TRAVAUX	
PROPOSITION DE TRAVAUX			
<table border="1"> <tr> <td>Création d'un reseau de collecte d'eau pluviale</td> </tr> </table>		Création d'un reseau de collecte d'eau pluviale	
Création d'un reseau de collecte d'eau pluviale
