## RÉSULTATS DES TESTS À LA FUMÉE CCBVIR - COMMUNE DE L'ILE ROUSSE

**AF  
N° 00102**  
(HY13 B001)

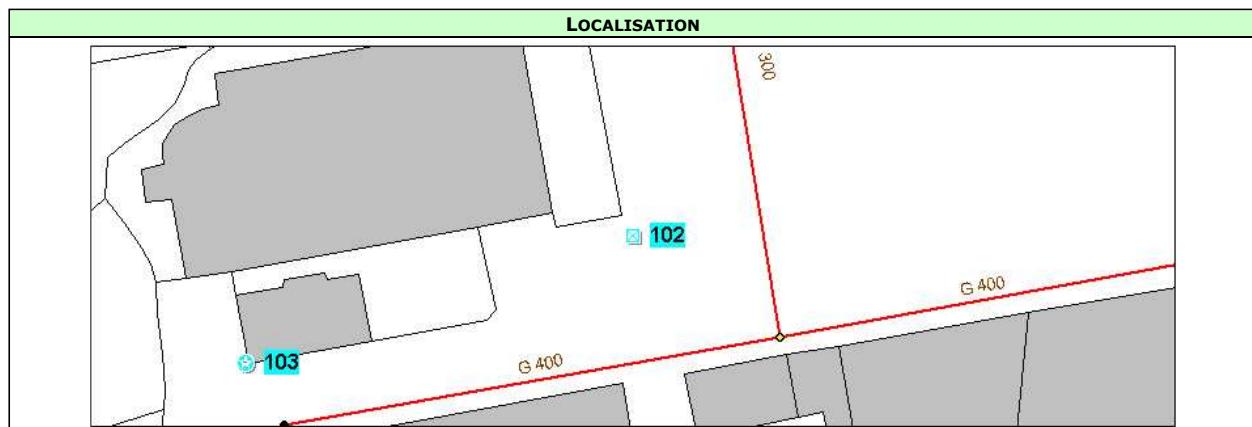
PHOTO		DESCRIPTION	
		<b>CAMPAGNE</b> fumee equipe 2 <b>TYPE D'ANOMALIE</b> Chemin de grille <b>DOMAINE APPLICATION</b> Privé <b>SURFACE RACCORDÉE</b> 30 m <sup>2</sup> <b>LOCALISATION</b> Adresse propriétaire : Station service BP Parcelle : <b>REGARD D'INJECTION</b>	
		<b>PROPOSITION DE TRAVAUX</b>	
Création d'un reseau de collecte d'eau pluviale

RÉPONSE À LA FUMÉE	VALIDATION AU COLORANT
<input checked="" type="checkbox"/> Rapide <input checked="" type="checkbox"/> Nette	<input type="checkbox"/> Connection hydraulique avérée par traçage au colorant
<input type="checkbox"/> Différée <input type="checkbox"/> Diffuse	<input checked="" type="checkbox"/> Pas de contrôle au colorant pratiqué ( élément inaccessible, propriétaire absent, prestation non prévue... ) <input type="checkbox"/> Connection hydraulique invalidée par traçage au colorant

COMMENTAIRES
La surface de ruissellement intrusif est difficilement appréciable, l'estimation indiquée constitue un minimum.
