| <p><b>GINGER</b><br/>ENVIRONNEMENT &amp; INFRASTRUCTURES<br/>Les Hauts de la Duranne<br/>- 370 rue R. Descartes -<br/>CS 90340<br/>13799 Aix-en- Provence<br/>Cedex 3<br/>04 42 99 27 27</p> | | <h2>RÉSULTATS DES TESTS À LA FUMÉE</h2> <h3>CCBVIR - COMMUNE DE L'ÎLE ROUSSE</h3> | <p><b>AF</b><br/><b>N° 00104</b><br/>(HY13 B001)</p> |

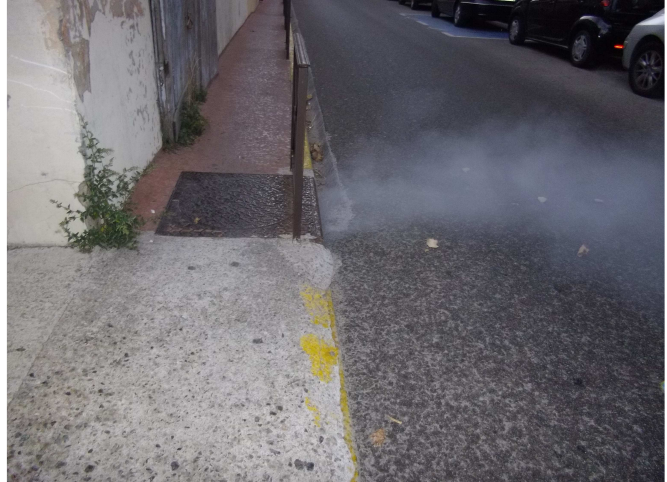
| PHOTO | DESCRIPTION | | |
|---|---|---|---|
| | <table border="1"> <tr> <td>TYPE D'ANOMALIE</td> <td>Avaloir</td> </tr> </table> | TYPE D'ANOMALIE | Avaloir |
| | <table border="1"> <tr> <td>SURFACE RACCORDÉE</td> <td>30 m²</td> </tr> </table> | SURFACE RACCORDÉE | 30 m² |

| RÉPONSE À LA FUMÉE | VALIDATION AU COLORANT | | | | | | |
|---|---|---|---|---|---|---|---|
| <input checked="" type="checkbox"/> Rapide | <input checked="" type="checkbox"/> Nette | | | | | | |

| COMMENTAIRES |
|---|
| La surface de ruissellement intrusif est difficilement appréciable, l'estimation indiquée constitue un minimum. |

| PHOTO | DESCRIPTION | | |
|---|---|---|---|
| Etanchéification du défaut d'infiltration | | | |
