<h2 style="text-align: center;">RÉSULTATS DES TESTS À LA FUMÉE CCBVIR - COMMUNE DE L'ÎLE ROUSSE</h2>	<p style="text-align: center;">AF N° 00106 (HY13 B001)</p>
--------------------------------------------------------------------------------------------------------------------------------------------------------------------------------------------------------------------------------------------------------------------------------	-----------------------------------------------------------------------------------	----------------------------------------------------------------------------------------------------------	----------------------------------------------------------------------------------

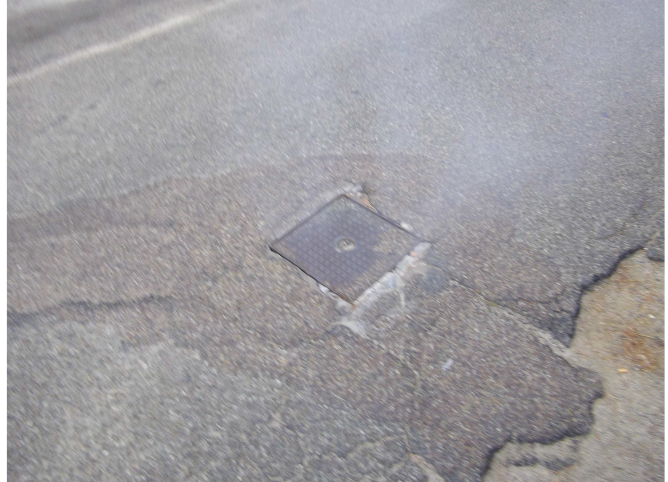
<table border="1"> <tr> <td>CAMPAGNE</td> <td>fumee equipe 2</td> </tr> </table>	CAMPAGNE	fumee equipe 2		
	CAMPAGNE	fumee equipe 2			
	<table border="1"> <tr> <td>TYPE D'ANOMALIE</td> <td>Virole de regard non étanche</td> </tr> </table>	TYPE D'ANOMALIE	Virole de regard non étanche		
	TYPE D'ANOMALIE	Virole de regard non étanche			
	<table border="1"> <tr> <td>DOMAINE_APPLICATION</td> <td>Public</td> </tr> </table>	DOMAINE_APPLICATION	Public		
	DOMAINE_APPLICATION	Public			
	<table border="1"> <tr> <td>SURFACE RACCORDÉE</td> <td>10 m²</td> </tr> </table>	SURFACE RACCORDÉE	10 m²		
SURFACE RACCORDÉE	10 m²				
<table border="1"> <tr> <td>LOCALISATION</td> <td>Adresse propriétaire : Parcelle :</td> </tr> </table>	LOCALISATION	Adresse propriétaire : Parcelle :			
LOCALISATION	Adresse propriétaire : Parcelle :				
<table border="1"> <tr> <td>REGARD D'INJECTION</td> <td></td> </tr> </table>	REGARD D'INJECTION

RÉPONSE À LA FUMÉE	VALIDATION AU COLORANT
<div> <input checked="" type="checkbox"/> Rapide <input checked="" type="checkbox"/> Nette </div> <div> <input type="checkbox"/> Différée <input type="checkbox"/> Diffuse </div>	<div> <input type="checkbox"/> Connection hydraulique avérée par traçage au colorant </div> <div> <input checked="" type="checkbox"/> Pas de contrôle au colorant pratiqué (élément inaccessible, propriétaire absent, prestation non prévue...) </div> <div> <input type="checkbox"/> Connection hydraulique invalidée par traçage au colorant </div>

COMMENTAIRES
Défaut d'étanchéité du regard. La surface de ruissellement intrusif est difficilement appréciable, l'estimation indiquée constitue un minimum.

REGARD D'INJECTION					
<table border="1"> <tr> <th colspan="2">PROPOSITION DE TRAVAUX</th></tr> <tr> <td colspan="2">Etanchéification du défaut d'infiltration</td></tr> </table>		PROPOSITION DE TRAVAUX		Etanchéification du défaut d'infiltration	
PROPOSITION DE TRAVAUX					
Etanchéification du défaut d'infiltration
