<h2>RÉSULTATS DES TESTS À LA FUMÉE</h2> <h3>CCBVIR - COMMUNE DE L'ÎLE ROUSSE</h3>	<p>AF N° 00112 (HY13 B001)</p>
--	---	---	--

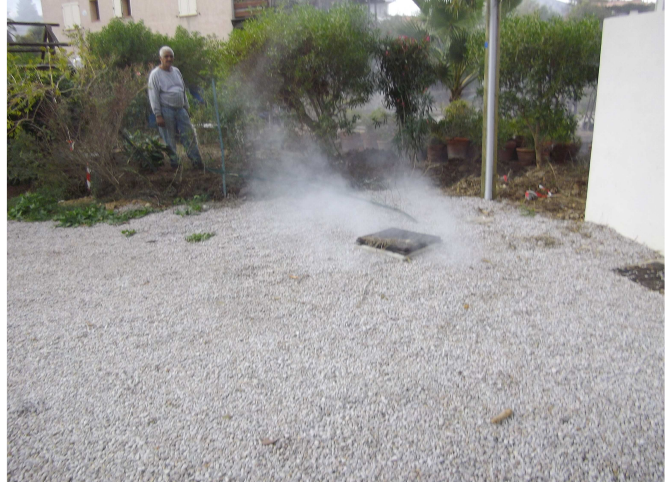
<table border="1"> <tr> <td>CAMPAGNE</td> <td>fumee equipe 2</td> </tr> </table>	CAMPAGNE	fumee equipe 2
	CAMPAGNE	fumee equipe 2	
	<table border="1"> <tr> <td>TYPE D'ANOMALIE</td> <td>Boîte de branchement défectueuse</td> </tr> </table>	TYPE D'ANOMALIE	Boîte de branchement défectueuse
	TYPE D'ANOMALIE	Boîte de branchement défectueuse	
	<table border="1"> <tr> <td>DOMAINE_APPLICATION</td> <td>Privé</td> </tr> </table>	DOMAINE_APPLICATION	Privé
	DOMAINE_APPLICATION	Privé	
	<table border="1"> <tr> <td>SURFACE RACCORDÉE</td> <td>15 m²</td> </tr> </table>	SURFACE RACCORDÉE	15 m²
SURFACE RACCORDÉE	15 m²		
<table border="1"> <tr> <td>LOCALISATION</td> <td>Adresse propriétaire : Residences Dari Parcelle :</td> </tr> </table>	LOCALISATION	Adresse propriétaire : Residences Dari Parcelle :	
LOCALISATION	Adresse propriétaire : Residences Dari Parcelle :		
<table border="1"> <tr> <td>REGARD D'INJECTION</td> <td></td> </tr> </table>	REGARD D'INJECTION

RÉPONSE À LA FUMÉE	VALIDATION AU COLORANT
<div> <input checked="" type="checkbox"/> Rapide <input checked="" type="checkbox"/> Nette </div> <div> <input type="checkbox"/> Différée <input type="checkbox"/> Diffuse </div>	<div> <input type="checkbox"/> Connection hydraulique avérée par traçage au colorant </div> <div> <input checked="" type="checkbox"/> Pas de contrôle au colorant pratiqué (élément inaccessible, propriétaire absent, prestation non prévue...) </div> <div> <input type="checkbox"/> Connection hydraulique invalidée par traçage au colorant </div>

COMMENTAIRES
La boîte de branchement n'est pas étanche. L'estimation de la surface collectée est a minima.

REGARD D'INJECTION			
<table border="1"> <tr> <td>PROPOSITION DE TRAVAUX</td> </tr> </table>		PROPOSITION DE TRAVAUX	
PROPOSITION DE TRAVAUX			
<table border="1"> <tr> <td>Etanchéification de la boîte de branchement</td> </tr> </table>		Etanchéification de la boîte de branchement	
Etanchéification de la boîte de branchement			
<div></div>
