## RÉSULTATS DES TESTS À LA FUMÉE CCBVIR - COMMUNE DE L'ILE ROUSSE

**AF  
N° 00113**  
(HY13 B001)

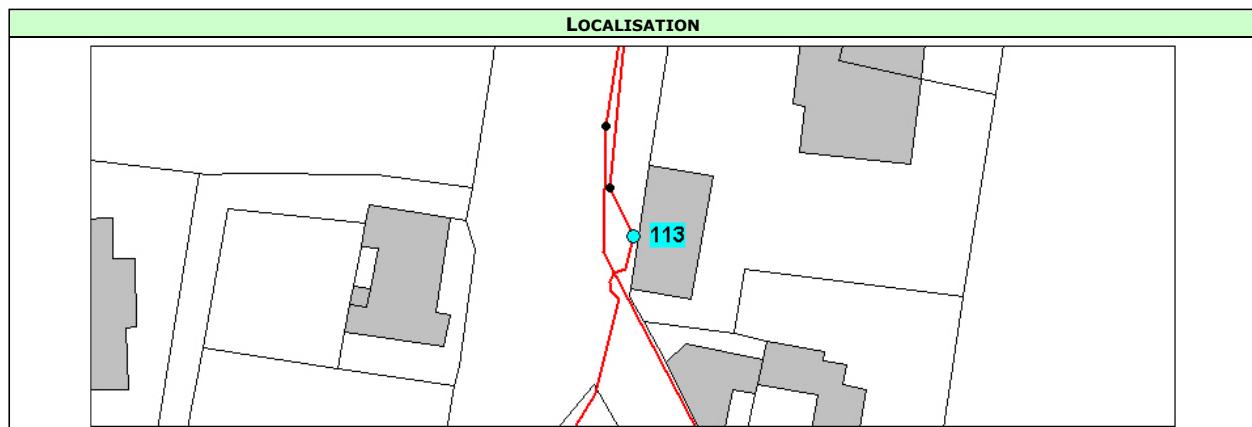
PHOTO		DESCRIPTION	
		<b>CAMPAGNE</b> fumee equipe 2 <b>TYPE D'ANOMALIE</b> Virole de regard non étanche <b>DOMAINE_APPLICATION</b> Public <b>SURFACE RACCORDÉE</b> 30 m <sup>2</sup> <b>LOCALISATION</b> Adresse propriétaire : Parcelle : <b>REGARD D'INJECTION</b> <b>PROPOSITION DE TRAVAUX</b> Etanchéification du défaut d'infiltration

RESPONSE À LA FUMÉE	VALIDATION AU COLORANT
<input checked="" type="checkbox"/> Rapide <input checked="" type="checkbox"/> Nette	<input type="checkbox"/> Connection hydraulique avérée par traçage au colorant
<input type="checkbox"/> Différée <input type="checkbox"/> Diffuse	<input checked="" type="checkbox"/> Pas de contrôle au colorant pratiqué ( élément inaccessible, propriétaire absent, prestation non prévue... ) <input type="checkbox"/> Connection hydraulique invalidée par traçage au colorant

COMMENTAIRES
Défaut d'étanchéité du regard dans ruisseau. La surface de ruissellement intrusif est difficilement appréciable, l'estimation indiquée constitue un minimum.
