| <p>GINGER ENVIRONNEMENT & INFRASTRUCTURES Les Hauts de la Duranne - 370 rue R. Descartes - CS 90340 13799 Aix-en-Provence Cedex 3 04 42 99 27 27</p> | | <h2>RÉSULTATS DES TESTS À LA FUMÉE</h2> <h3>CCBVIR - COMMUNE DE L'ÎLE ROUSSE</h3> | <p>AF N° 00122 (HY13 B001)</p> |

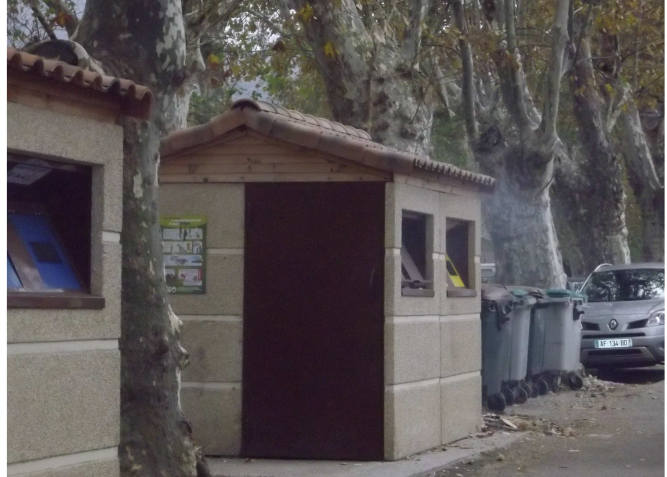
| PHOTO | DESCRIPTION | | |
|---|---|---|---|
| | <table border="1"> <tr> <td>TYPE D'ANOMALIE</td> <td>Autre</td> </tr> </table> | TYPE D'ANOMALIE | Autre |
| <table border="1"> <tr> <td>SURFACE RACCORDÉE</td> <td>1 m²</td> </tr> </table> | SURFACE RACCORDÉE | 1 m² | |

| RÉPONSE À LA FUMÉE | VALIDATION AU COLORANT | | | | | | |
|---|---|---|---|---|---|---|---|
| <table border="0"> <tr> <td><input checked="" type="checkbox"/> Rapide</td> <td><input checked="" type="checkbox"/> Nette</td> </tr> <tr> <td><input type="checkbox"/> Différée</td> <td><input type="checkbox"/> Diffuse</td> </tr> </table> | <input checked="" type="checkbox"/> Rapide | <input checked="" type="checkbox"/> Nette | <input type="checkbox"/> Différée | <input type="checkbox"/> Diffuse | <table border="0"> <tr> <td><input checked="" type="checkbox"/> Pas de contrôle au colorant pratiqué (élément inaccessible, propriétaire absent, prestation non prévue...)</td> <td> <input type="checkbox"/> Connection hydraulique avérée par traçage au colorant <input type="checkbox"/> Connection hydraulique invalidée par traçage au colorant </td> </tr> </table> | <input checked="" type="checkbox"/> Pas de contrôle au colorant pratiqué (élément inaccessible, propriétaire absent, prestation non prévue...) | <input type="checkbox"/> Connection hydraulique avérée par traçage au colorant <input type="checkbox"/> Connection hydraulique invalidée par traçage au colorant |
| <input checked="" type="checkbox"/> Rapide | <input checked="" type="checkbox"/> Nette | | | | | | |
| <input checked="" type="checkbox"/> Pas de contrôle au colorant pratiqué (élément inaccessible, propriétaire absent, prestation non prévue...) | <input type="checkbox"/> Connection hydraulique avérée par traçage au colorant <input type="checkbox"/> Connection hydraulique invalidée par traçage au colorant | | | | | | |

| COMMENTAIRES |
|---|
| <p>Cabanon de poubelles enfumé. Grille de lavage raccordée?</p> |

| PHOTO | DESCRIPTION | | |
|---|---|---|---|
| <p>Création d'un réseau de collecte d'eau pluviale</p> | | | |
