<h2 style="text-align: center;">RÉSULTATS DES TESTS À LA FUMÉE</h2> <h3 style="text-align: center;">CCBVIR - COMMUNE DE L'ÎLE ROUSSE</h3>	<p style="text-align: center;"><b>AF</b> <b>N° 00126</b> (HY13 B001)</p>
--	---	---	--

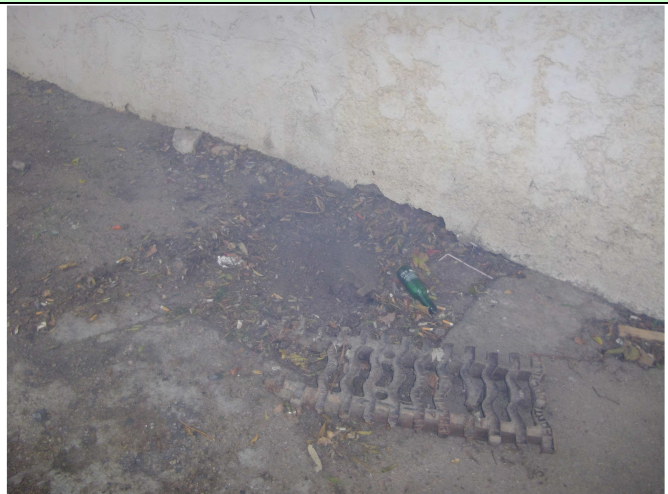
<b>CAMPAGNE</b> : fumee equipe 2
	<b>TYPE D'ANOMALIE</b> : Virole de regard non étanche
	<b>DOMAINE_APPLICATION</b> : Public
	<b>SURFACE RACCORDÉE</b> : 15 m²
	<b>LOCALISATION</b> : Adresse propriétaire : à coté de Pub'sRestaurant-Discothèque Parcelle :
	<b>REGARD D'INJECTION</b> :
	<b>PROPOSITION DE TRAVAUX</b> Etanchéification de la boite de branchement

RÉPONSE À LA FUMÉE	VALIDATION AU COLORANT
<input checked="" type="checkbox"/> Rapide <input checked="" type="checkbox"/> Nette <input type="checkbox"/> Différée <input type="checkbox"/> Diffuse	<input type="checkbox"/> Connection hydraulique avérée par traçage au colorant <input type="checkbox"/> Connection hydraulique invalidée par traçage au colorant <input checked="" type="checkbox"/> Pas de contrôle au colorant pratiqué (élément inaccessible, propriétaire absent, prestation non prévue...)

COMMENTAIRES
Défaut d'étanchéité du regard sous un mur. La surface de ruissellement intrusif est difficilement appréciable, l'estimation indiquée constitue un minimum.
