<h2>RÉSULTATS DES TESTS À LA FUMÉE</h2> <h3>CCBVIR - COMMUNE DE L'ÎLE ROUSSE</h3>	<h1 style="color: red;">AF</h1> <h2 style="color: red;">N° 00128</h2> <p>(HY13 B001)</p>
--	---	---	--

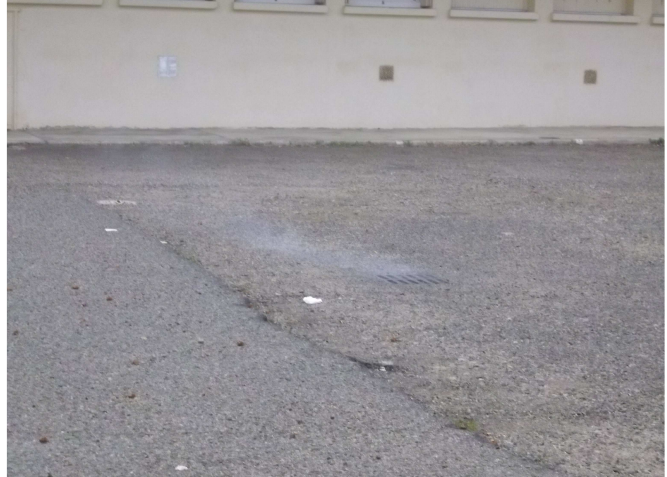
<table border="1"> <tr> <td><b>CAMPAGNE</b></td> <td>fumee equipe 2</td> </tr> </table>	<b>CAMPAGNE</b>	fumee equipe 2
	<b>CAMPAGNE</b>	fumee equipe 2	
	<table border="1"> <tr> <td><b>TYPE D'ANOMALIE</b></td> <td>Chemin de grille</td> </tr> </table>	<b>TYPE D'ANOMALIE</b>	Chemin de grille
	<b>TYPE D'ANOMALIE</b>	Chemin de grille	
	<table border="1"> <tr> <td><b>DOMAINE_APPLICATION</b></td> <td>Privé</td> </tr> </table>	<b>DOMAINE_APPLICATION</b>	Privé
	<b>DOMAINE_APPLICATION</b>	Privé	
	<table border="1"> <tr> <td><b>SURFACE RACCORDÉE</b></td> <td>150 m²</td> </tr> </table>	<b>SURFACE RACCORDÉE</b>	150 m²
<b>SURFACE RACCORDÉE</b>	150 m²		
<table border="1"> <tr> <td><b>LOCALISATION</b></td> <td>Adresse propriétaire : Collège P.Paoli Parcelle :</td> </tr> </table>	<b>LOCALISATION</b>	Adresse propriétaire : Collège P.Paoli Parcelle :	
<b>LOCALISATION</b>	Adresse propriétaire : Collège P.Paoli Parcelle :

RÉPONSE À LA FUMÉE	VALIDATION AU COLORANT
<input checked="" type="checkbox"/> Rapide <input checked="" type="checkbox"/> Nette <input type="checkbox"/> Différée <input type="checkbox"/> Diffuse	<input type="checkbox"/> Connection hydraulique avérée par traçage au colorant <input checked="" type="checkbox"/> Pas de contrôle au colorant pratiqué (élément inaccessible, propriétaire absent, prestation non prévue...) <input type="checkbox"/> Connection hydraulique invalidée par traçage au colorant

<table border="1"> <tr> <td><b>REGARD D'INJECTION</b></td> <td></td> </tr> </table>	<b>REGARD D'INJECTION</b>		
<b>REGARD D'INJECTION</b>			
<table border="1"> <tr> <td><b>PROPOSITION DE TRAVAUX</b></td> <td>Création d'un reseau de collecte d'eau pluviale</td> </tr> </table>	<b>PROPOSITION DE TRAVAUX</b>	Création d'un reseau de collecte d'eau pluviale	
<b>PROPOSITION DE TRAVAUX</b>	Création d'un reseau de collecte d'eau pluviale
