<h2 style="text-align: center;">RÉSULTATS DES TESTS À LA FUMÉE CCBVIR - COMMUNE DE L'ÎLE ROUSSE</h2>	<p style="text-align: center;">AF N° 00075 (HY13 B001)</p>
--	---	--	--

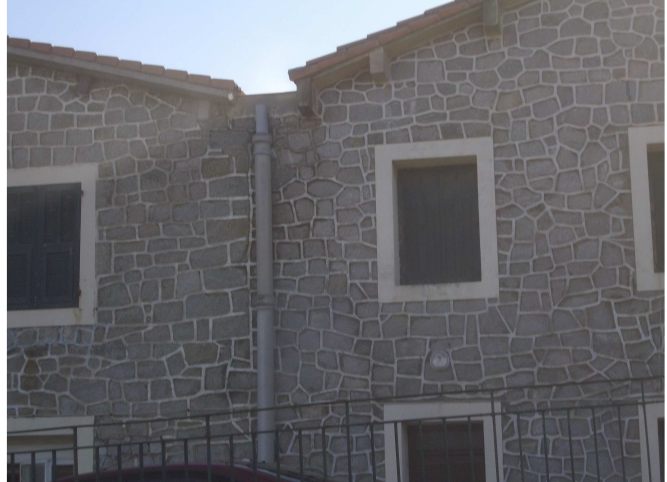
<table border="1"> <tr> <td>CAMPAGNE</td> <td>fumee equipe 2</td> </tr> </table>	CAMPAGNE	fumee equipe 2
	CAMPAGNE	fumee equipe 2	
	<table border="1"> <tr> <td>TYPE D'ANOMALIE</td> <td>Gouttière</td> </tr> </table>	TYPE D'ANOMALIE	Gouttière
	TYPE D'ANOMALIE	Gouttière	
	<table border="1"> <tr> <td>DOMAINE_APPLICATION</td> <td>Privé</td> </tr> </table>	DOMAINE_APPLICATION	Privé
	DOMAINE_APPLICATION	Privé	
	<table border="1"> <tr> <td>SURFACE RACCORDÉE</td> <td>500 m²</td> </tr> </table>	SURFACE RACCORDÉE	500 m²
SURFACE RACCORDÉE	500 m²		
<table border="1"> <tr> <td>LOCALISATION</td> <td>Adresse propriétaire : Parcelle :</td> </tr> </table>	LOCALISATION	Adresse propriétaire : Parcelle :	
LOCALISATION	Adresse propriétaire : Parcelle :		
<table border="1"> <tr> <td>REGARD D'INJECTION</td> <td></td> </tr> </table>	REGARD D'INJECTION		
REGARD D'INJECTION			
<table border="1"> <tr> <td colspan="2">PROPOSITION DE TRAVAUX</td> </tr> </table>	PROPOSITION DE TRAVAUX

RÉPONSE À LA FUMÉE	VALIDATION AU COLORANT
<div> <input checked="" type="checkbox"/> Rapide <input checked="" type="checkbox"/> Nette </div> <div> <input type="checkbox"/> Différée <input type="checkbox"/> Diffuse </div>	<div> <input type="checkbox"/> Pas de contrôle au colorant pratiqué (élément inaccessible, propriétaire absent, prestation non prévue...) </div> <div> <input checked="" type="checkbox"/> Connection hydraulique avérée par traçage au colorant <input type="checkbox"/> Connection hydraulique invalidée par traçage au colorant </div>

COMMENTAIRES
Une seule gouttière est raccordée

PROPOSITION DE TRAVAUX			
<table border="1"> <tr> <td colspan="2">Découpe de la descente de gouttière à sa base, obturation de la partie aval et déversement au sol</td> </tr> </table>	Découpe de la descente de gouttière à sa base, obturation de la partie aval et déversement au sol		
Découpe de la descente de gouttière à sa base, obturation de la partie aval et déversement au sol
