<h2>RÉSULTATS DES TESTS À LA FUMÉE</h2> <h3>CCBVIR - COMMUNE DE L'ÎLE ROUSSE</h3>	<h1 style="color: red;">AF</h1> <h2 style="color: red;">N° 00076</h2> <p>(HY13 B001)</p>
--	---	---	--

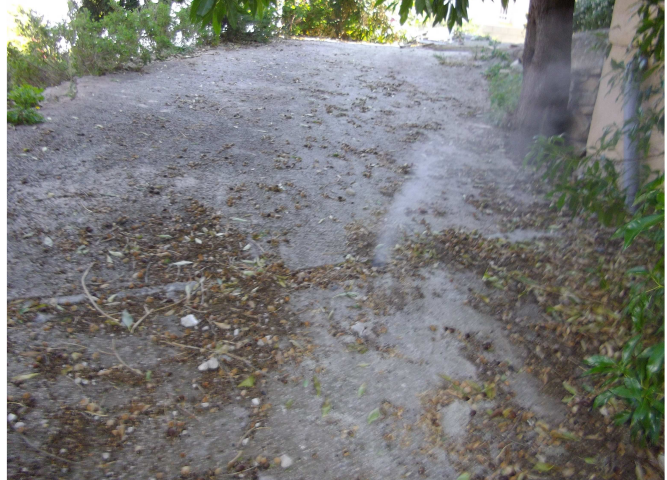
PHOTO	DESCRIPTION

<table border="1"> <tr> <td>CAMPAGNE</td> <td>fumee equipe 2</td> </tr> </table>	CAMPAGNE	fumee equipe 2
	CAMPAGNE	fumee equipe 2	
	<table border="1"> <tr> <td>TYPE D'ANOMALIE</td> <td>Boîte de branchement défectueuse</td> </tr> </table>	TYPE D'ANOMALIE	Boîte de branchement défectueuse
	TYPE D'ANOMALIE	Boîte de branchement défectueuse	
	<table border="1"> <tr> <td>DOMAINE_APPLICATION</td> <td>Privé</td> </tr> </table>	DOMAINE_APPLICATION	Privé
	DOMAINE_APPLICATION	Privé	
	<table border="1"> <tr> <td>SURFACE RACCORDÉE</td> <td>10 m²</td> </tr> </table>	SURFACE RACCORDÉE	10 m²
SURFACE RACCORDÉE	10 m²		
<table border="1"> <tr> <td>LOCALISATION</td> <td>Adresse propriétaire : Parcelle :</td> </tr> </table>	LOCALISATION	Adresse propriétaire : Parcelle :	
LOCALISATION	Adresse propriétaire : Parcelle :		
<table border="1"> <tr> <td>REGARD D'INJECTION</td> <td></td> </tr> </table>	REGARD D'INJECTION

RÉPONSE À LA FUMÉE	VALIDATION AU COLORANT
<div> <input checked="" type="checkbox"/> Rapide         <input checked="" type="checkbox"/> Nette       </div> <div> <input type="checkbox"/> Différée         <input type="checkbox"/> Diffuse       </div>	<div> <input checked="" type="checkbox"/> Connection hydraulique avérée par traçage au colorant         <input type="checkbox"/> Connection hydraulique invalidée par traçage au colorant       </div> <div> <input type="checkbox"/> Pas de contrôle au colorant pratiqué (élément inaccessible, propriétaire absent, prestation non prévue...)       </div>

COMMENTAIRES
La boîte de branchement n'est pas étanche. L'estimation de la surface collectée est a minima.

REGARD D'INJECTION			
<table border="1"> <tr> <th>PROPOSITION DE TRAVAUX</th> </tr> </table>		PROPOSITION DE TRAVAUX	
PROPOSITION DE TRAVAUX			
Remise en conformité de la boîte de branchement inversée			
<div style="border: 1px solid black; height: 80px;"></div>
