**RÉSULTATS DES TESTS À LA FUMÉE
CCBVIR - COMMUNE DE L'ILE ROUSSE**
**AF
N° 00077**
 (HY13 B001)

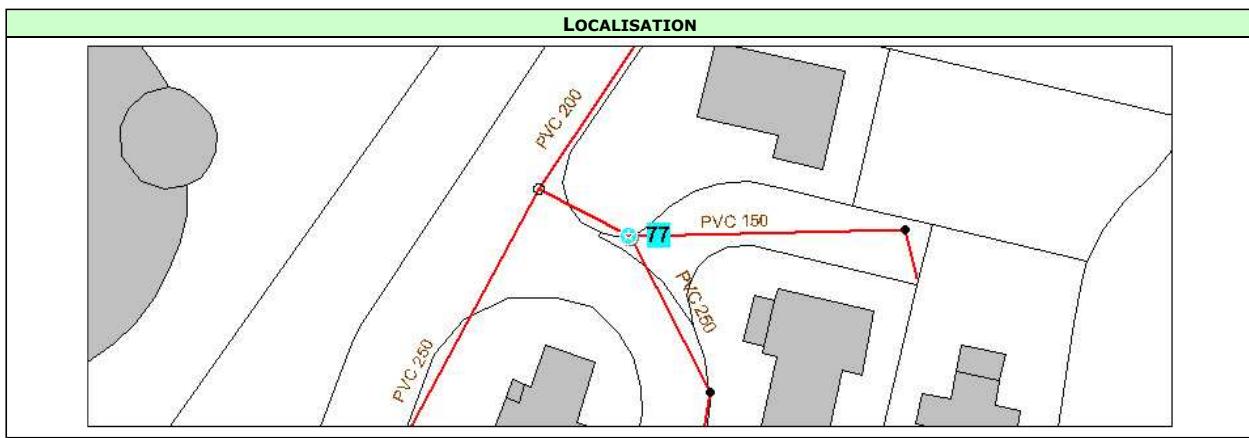
PHOTO		DESCRIPTION	
		CAMPAGNE fumée équipe 2 TYPE D'ANOMALIE Gouttière DOMAINES APPLICATION Privé SURFACE RACCORDÉE 10 m ² LOCALISATION Adresse propriétaire : REGARD D'INJECTION PROPOSITION DE TRAVAUX Etanchéification du défaut d'infiltration

COMMENTAIRES
Le tampon EU non étanche est situé dans le regard EP Problème lorsque le regard EP se met en charge.
La surface de ruissellement intrusif est difficilement appréciable, l'estimation indiquée constitue un minimum.
