<h2 style="text-align: center;">RÉSULTATS DES TESTS À LA FUMÉE</h2> <h3 style="text-align: center;">CCBVIR - COMMUNE DE L'ÎLE ROUSSE</h3>	<p style="text-align: center;">AF N° 00081 (HY13 B001)</p>
--	---	---	--

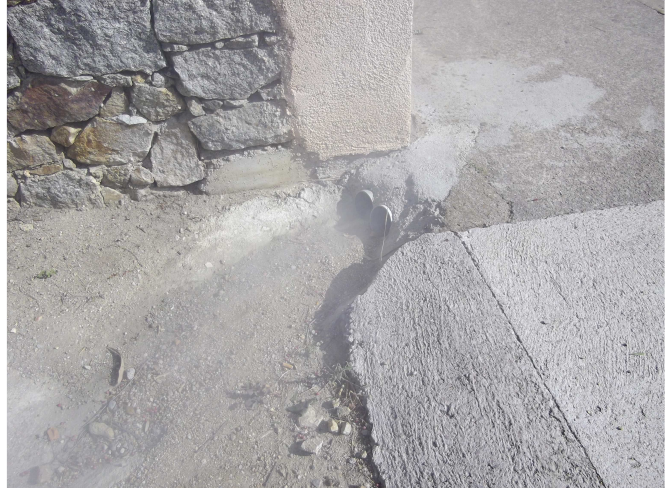
<table border="1"> <tr> <td>CAMPAGNE</td> <td>fumee equipe 2</td> </tr> </table>	CAMPAGNE	fumee equipe 2
	CAMPAGNE	fumee equipe 2	
	<table border="1"> <tr> <td>TYPE D'ANOMALIE</td> <td>Autre</td> </tr> </table>	TYPE D'ANOMALIE	Autre
	TYPE D'ANOMALIE	Autre	
	<table border="1"> <tr> <td>DOMAINE_APPLICATION</td> <td>Privé</td> </tr> </table>	DOMAINE_APPLICATION	Privé
	DOMAINE_APPLICATION	Privé	
	<table border="1"> <tr> <td>SURFACE RACCORDÉE</td> <td>80 m²</td> </tr> </table>	SURFACE RACCORDÉE	80 m²
SURFACE RACCORDÉE	80 m²		
<table border="1"> <tr> <td>LOCALISATION</td> <td>Adresse propriétaire : Entrée du Motel Saint Michel Parcelle :</td> </tr> </table>	LOCALISATION	Adresse propriétaire : Entrée du Motel Saint Michel Parcelle :	
LOCALISATION	Adresse propriétaire : Entrée du Motel Saint Michel Parcelle :		
<table border="1"> <tr> <td>REGARD D'INJECTION</td> <td></td> </tr> </table>	REGARD D'INJECTION

RÉPONSE À LA FUMÉE	VALIDATION AU COLORANT	VALIDATION AU COLORANT
<input checked="" type="checkbox"/> Rapide <input checked="" type="checkbox"/> Nette <input type="checkbox"/> Différée <input type="checkbox"/> Diffuse	<input checked="" type="checkbox"/> Pas de contrôle au colorant pratiqué (élément inaccessible, propriétaire absent, prestation non prévue...)	<input type="checkbox"/> Connection hydraulique avérée par traçage au colorant <input type="checkbox"/> Connection hydraulique invalidée par traçage au colorant

COMMENTAIRES
Deux tuyaux DN 80 PVC au bord de la rue.

REGARD D'INJECTION			
<table border="1"> <tr> <td>PROPOSITION DE TRAVAUX</td> <td>Création d'un reseau de collecte d'eau pluviale</td> </tr> </table>	PROPOSITION DE TRAVAUX	Création d'un reseau de collecte d'eau pluviale	
PROPOSITION DE TRAVAUX	Création d'un reseau de collecte d'eau pluviale
