## RÉSULTATS DES TESTS À LA FUMÉE CCBVIR - COMMUNE DE L'ÎLE ROUSSE

**AF**  
**N° 00082**  
 (HY13 B001)

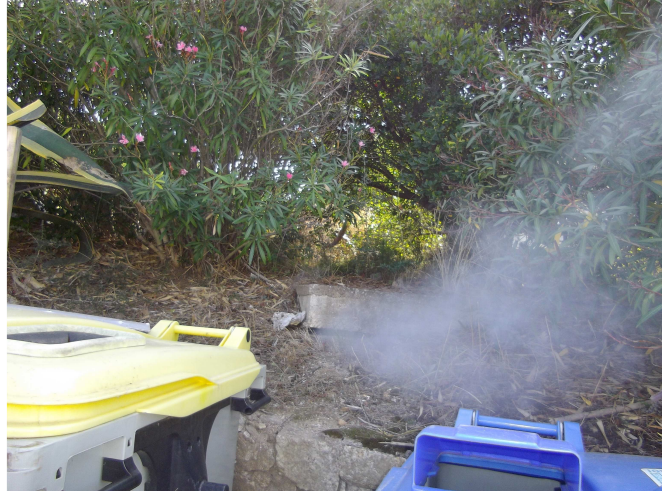
<b>CAMPAGNE</b> : fumee equipe 2
	<b>TYPE D'ANOMALIE</b> : Virole de regard non étanche
	<b>DOMAINE_APPLICATION</b> : Privé
	<b>SURFACE RACCORDÉE</b> : 20 m <sup>2</sup>
	<b>LOCALISATION</b> : Adresse propriétaire : Parcelle :
	<b>REGARD D'INJECTION</b>
	<b>PROPOSITION DE TRAVAUX</b> Etanchéification du défaut d'infiltration

RÉPONSE À LA FUMÉE	VALIDATION AU COLORANT
<input checked="" type="checkbox"/> Rapide <input checked="" type="checkbox"/> Nette <input type="checkbox"/> Différée <input type="checkbox"/> Diffuse	<input type="checkbox"/> Connection hydraulique avérée par traçage au colorant <input type="checkbox"/> Connection hydraulique invalidée par traçage au colorant <input checked="" type="checkbox"/> Pas de contrôle au colorant pratiqué (élément inaccessible, propriétaire absent, prestation non prévue...)

COMMENTAIRES
Défaut d'étanchéité du regard. La surface de ruissellement intrusif est difficilement appréciable, l'estimation indiquée constitue un minimum.
