**RÉSULTATS DES TESTS À LA FUMÉE
 CCBVIR - COMMUNE DE L'ILE ROUSSE**
**AF
 N° 00084**
 (HY13 B001)

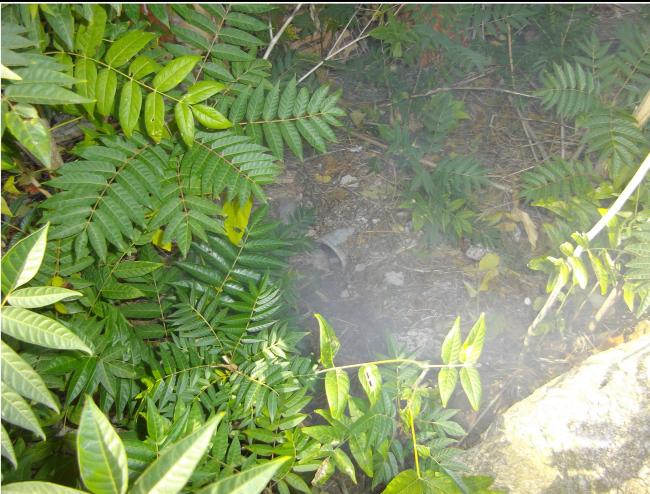
CAMPAGNE fumee equipe 2 TYPE D'ANOMALIE Autre DOMAINE APPLICATION Privé SURFACE RACCORDEE 200 m ² LOCALISATION Adresse propriétaire : Parcelle : REGARD D'INJECTION PROPOSITION DE TRAVAUX

RESPONSE À LA FUMÉE	VALIDATION AU COLORANT
<input checked="" type="checkbox"/> Rapide <input checked="" type="checkbox"/> Nette <input type="checkbox"/> Différée <input type="checkbox"/> Diffuse	<input type="checkbox"/> Connection hydraulique avérée par traçage au colorant <input checked="" type="checkbox"/> Pas de contrôle au colorant pratiqué (élément inaccessible, propriétaire absent, prestation non prévue...) <input type="checkbox"/> Connection hydraulique invalidée par traçage au colorant

COMMENTAIRES
Tuyau DN 100 mm qui prend le ressauillage du jardin. La surface de ruissellement intrusif est difficilement appréciable, l'estimation indiquée constitue un minimum.
